Mottakere: Vannområde Glomma Sør, ved Maria Ystrøm Bislingen  
Utarbeidet av NIVA v/: Gunhild Borgersen, Bjørnar Beylich, Mats Walday og Lars J Naustvoll (HI)  
Kopi: Arkiv  
Journalnummer: 0398/19  
Prosjektnummer: 180250

## Sak: Marine undersøkelser for Vannområde Glomma Sør i 2018

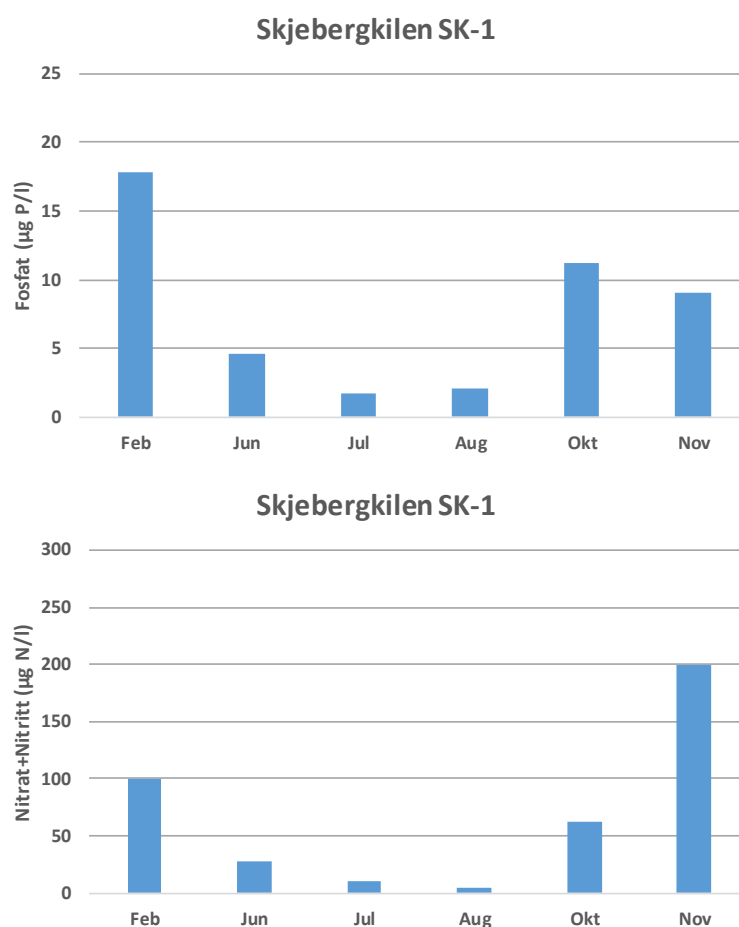
**Figur 2.** Gjennomsnittlige konsentrasjoner (µg/l) av fosfat (øvre panel) og nitrat+nitritt (nedre panel) av prøver fra 2, 5 og 10 m dyp.

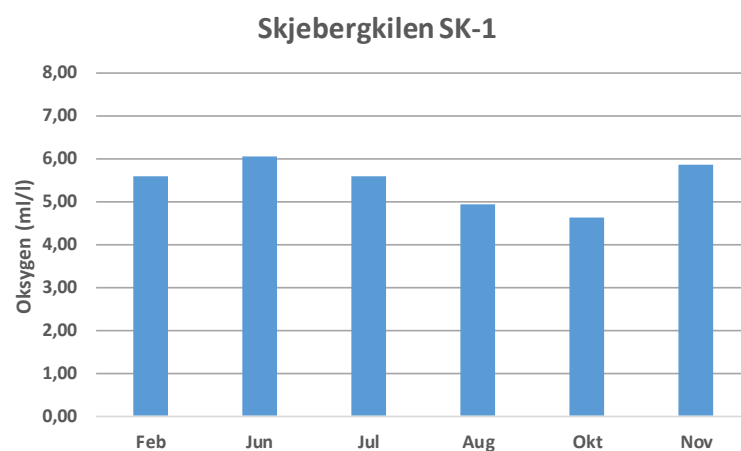
**Figur 3.** Oksygenkonsentrasjon (ml/l) i bunnvannet i Skjebergkilen i 2018.

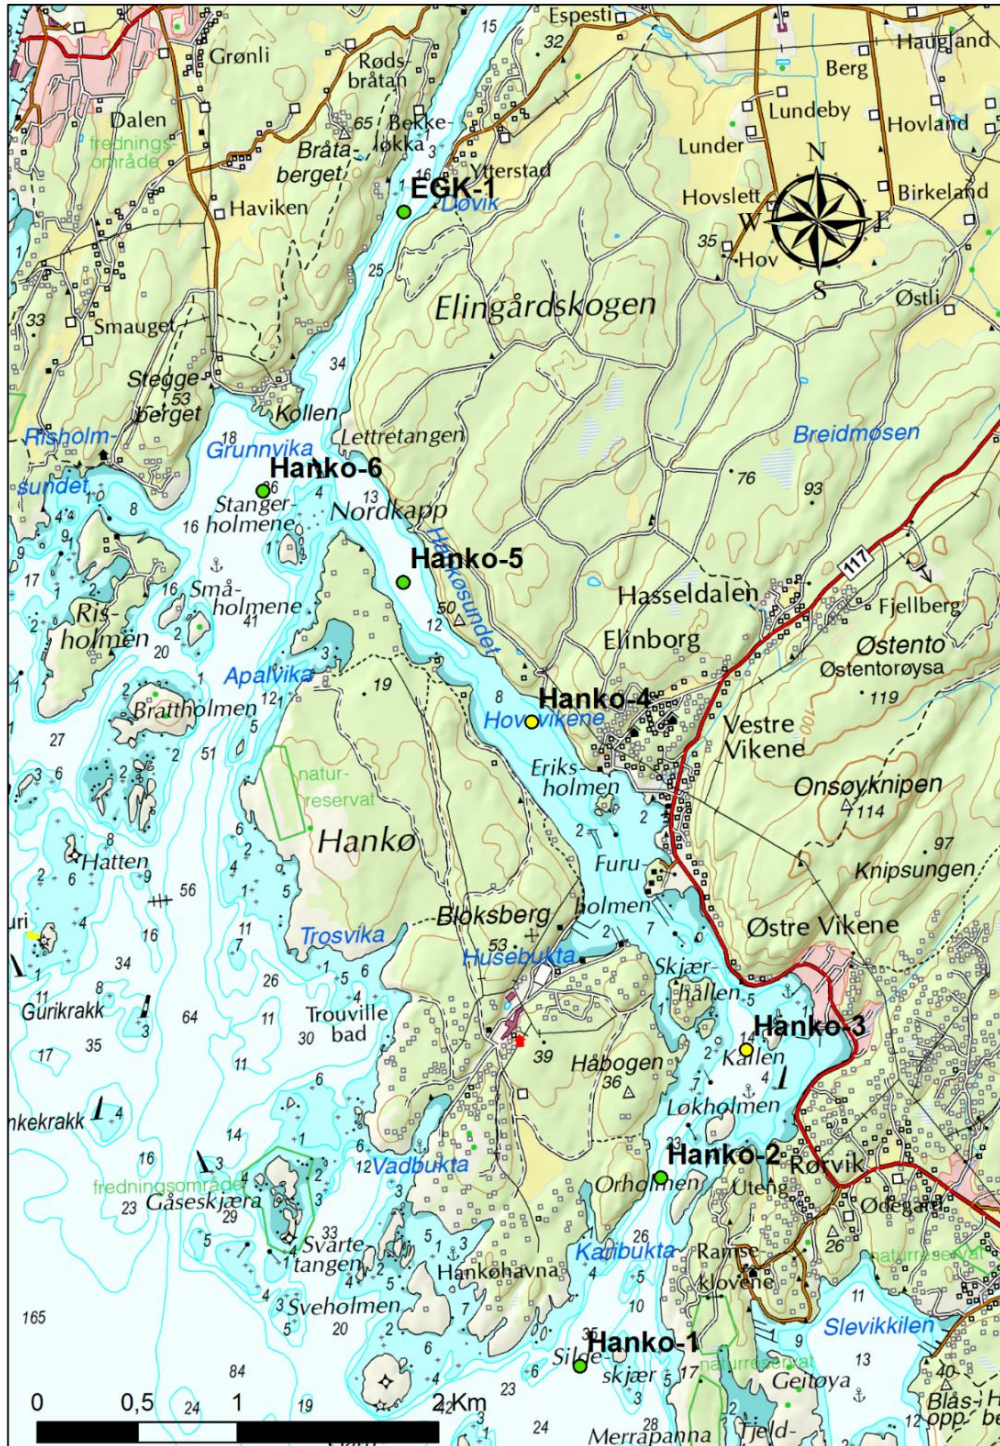
Figur 4. SPI-stasjoner med tilstandsklassifisering (Benthic Habitat Quality) i Hankø-området i Ytre Oslofjord 2018.

Resultatene fra SPI-undersøkelsene av bunnsedimentene i Hankøområdet er vist i Tabell 9 og Figur 4.
