# Overvåking av begroingsalger og heterotrof begroing på 27 stasjoner i vannområde Glomma sør for Øyeren 2011 - 2019

Tittel Overvåking av begroingsalger og heterotrof begroing på 27 stasjoner i vannområde Glomma sør for Øyeren 2011 - 2019	Løpenummer 7460-2020	Dato 11.02.2020
Forfatter(e) Maia Røst Kile	Fagområde Overvåking	Distribusjon Åpen
	Geografisk område Glomma sør for Øyeren	Sider 20 + vedlegg

Oppdragsgiver(e) Vannområde Glomma sør for Øyeren	Oppdragsreferanse Maria Ystrøm Bislingen
	Utgitt av NIVA Prosjektnummer 16270

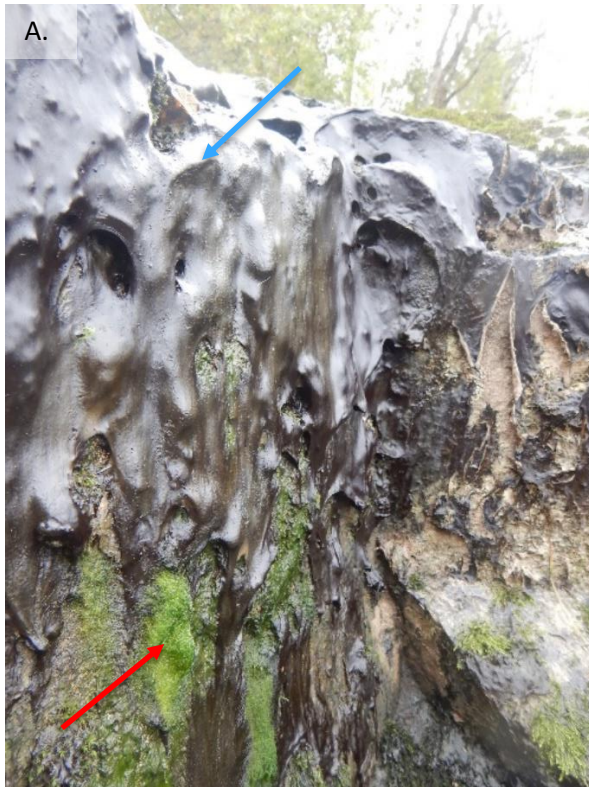
Figur 2. Typiske eutrofe taksa. Cyanobakterier som *Phormidium inundatum* og *Phormidium autumnale* (blå pil), og gulgrønnalgen *Vaucheria* sp. (rød pil) fra øvre deler av Rakkestadelva (ØRAK) er avbildet her (Foto: M.R. Kile, NIVA).

Figur 2 viser et utvalg taksa som ble registrert i Vannområde Glomma sør for Øyeren i 2019. Det er primært avbildet arter som trives i eutroft vann. Gulgrønnalgen *Vaucheria* sp. ble registrert makroskopisk på lokalitetene i Kolstadbekken (KOL), Engerbekken (ENG), Fuskbekken (FUS), Dørja (DØR), Øvre Rakkestadelva (ØRAK) og Slevikbekken (SLE); *Phormidium inundatum* på lokalitetene i Kjosbekken (KJO), Kolstadbekken (KOL), Engerbekken (ENG), Bergerbekken (BER), Frydenlundbekken (FRY), Dørja (DØR), Nedre og øvre Rakkestadelva (NRAK og ØRAK), Skisvassdraget (SKI), Isoa (ISO), Bekkefelt NIPA (GAB) og Spydevollbekken (SPYD). Begge taksa indikerer eutrofe forhold og blir sjeldent registrert på lokaliteter som er i bedre tilstand enn moderat. *Phormidium autumnale* har ingen indikatorverdi siden den trives i både næringsrike og næringsfattige vann.

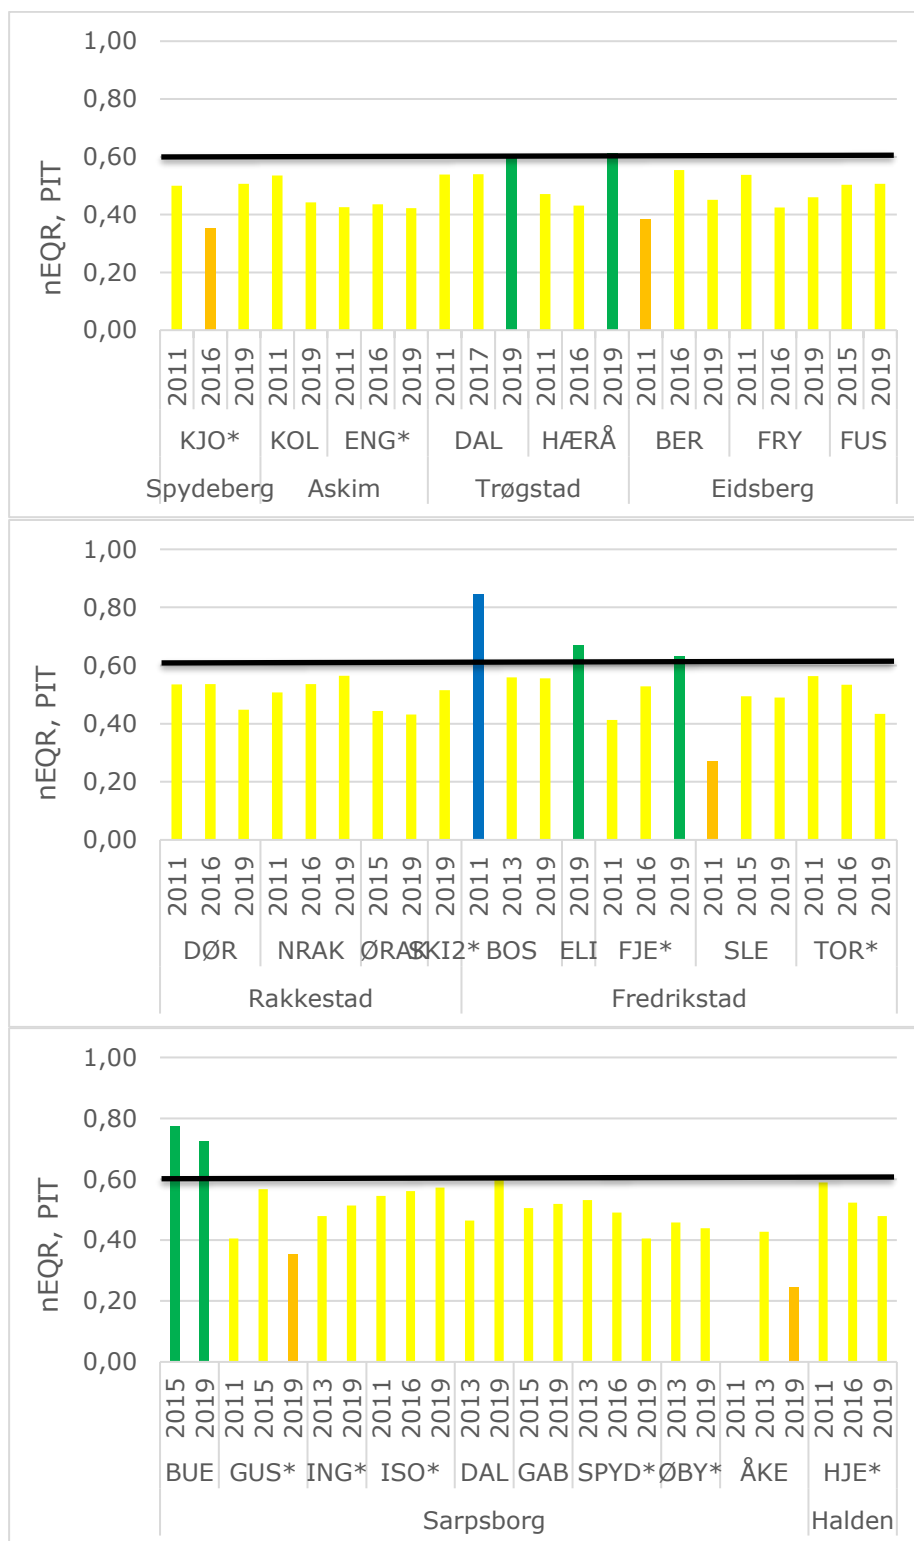
Figur 3. Normalisert EQR for eutrofieringsindeksen PIT (Periphyton Index of Trophic status) beregnet for 27 lokaliteter i Glomma sør for Øyeren. Dataene er fra 2011, 2013, 2015, 2016, 2017 og 2019. Verdiene angir økologisk tilstand i henhold til vannforskriften. Blå = svært god, grønn = god, gul = moderat og oransje = dårlig tilstand. Den svarte horisontale linjen markerer grensen mellom god og moderat tilstand. Stasjoner merket \* = Leirpåvirkede elve- og bekkelokaliteter (vanntype R111; hentet fra vann-nett.no), som ikke har klassegrenser for PIT.

På de 27 lokalitetene i vannområde «Glomma sør for Øyeren» varierte økologisk tilstand for 2019 fra god til dårlig basert på eutrofieringsindeksen PIT (Figur 3). Fem lokaliteter ble klassifisert til god tilstand, 20 til moderat tilstand og to til dårlig økologisk tilstand. Det vil si at fem av stasjonene undersøkt i 2019 oppnådde miljømålet gitt i vannforskriften. Dette var stasjonene Hæra v/Åsengen bru og Dalselva v/Åmot, som begge var i moderat tilstand i 2011 og i henholdsvis 2016 og 2017, men som i 2019 har blitt klassifisert til god tilstand, nær grensen til moderat, med nEQR = 0,61. Det samme gjaldt Fjelle/Dalebekken, som har forbedret seg fra nEQR = 0,41 til nEQR = 0,63 siden 2011. Buerbekken (BUE) ble klassifisert til god tilstand i både 2015 og 2019, og Elingårdsbekken (ELI), som for første gang ble undersøkt i 2019 havnet også i god tilstand. Vannområdet har satt i gang miljøtiltak i hele området, noe vi sannsynligvis kan se effekter av i Hæra v/Åsengen bru, samt i Fjelle/Dalebekken. Dette kan være naturlig variasjon mellom årene, men, spesielt i Fjelle/Dalebekken som har hatt en jevn økning i nEQR-verdi fra 2011 til 2019, kan det tyde på at det er en faktisk forbedring av tilstand basert på eutrofieringsindeksen PIT.

De fleste av de resterende undersøkte stasjonene var stabilt under miljømålet alle undersøkte år: De fleste har blitt klassifisert til moderat tilstand, mens et fåtall av stasjonene i større grad har variert. Kjosbekken, Bergerbekken, Slevikbekken og Guslundbekken har alle variert mellom moderat og dårlig tilstand, uten at det er registrert noen trend hverken mot dårligere eller bedre tilstand (Figur 3). Tilsvarende har Dalselva variert mellom moderat og god tilstand, uten at det er registrert noen tydelige trender. Dette tyder på naturlig årsvariasjon. Det samme er trolig også tilfelle for Åkentobekken, som ikke kunne klassifiseres i 2011 grunnet for få indikatorarter, og som ble klassifisert til moderat tilstand i 2013 og dårlig tilstand i 2019. Her har altså tilstanden blitt verre fra 2013 til 2019, men siden stasjonen har svært få indikatorarter, noe som kan føre til større variasjon i indeksberegningene, er det nærliggende å anta at endringen i klassifisering skyldes naturlig variasjon mellom årene.

I Bossumbekken, som basert på PIT-indeksen ble klassifisert til svært god tilstand i 2011, og moderat tilstand i 2013 og 2019, er trolig de to siste årenes klassifisering det som ligger nærmest «sannheten». Dette kan trolig forklares av to faktorer: For det første tyder resultatene på at det kan være episodisk forurensning på stasjonen. Dette støttes av at det ble registrert lammehaler (*Sphaerotilus natans*), som reagerer raskt på organisk belastning, i Bossumbekken i 2019. For det andre var det fravær av flere eutrofe arter i 2011, som ble registrert der senere. Rødalgen *Audouinella pygmea*, som er en typisk eutrof art, var blant annet fraværende i 2011. Dette kan skyldes beitepress fra for eksempel snegler da arter innen denne slekten ofte utsettes for nedbeiting. En annen mulig årsak kan være at vårfloppen var større enn vanlig, og dermed «renset» bunnen for arter ved at sedimentet skurte dem vekk, inkludert arter som *Audouinella* sp., som trenger lengre tid til å vokse.

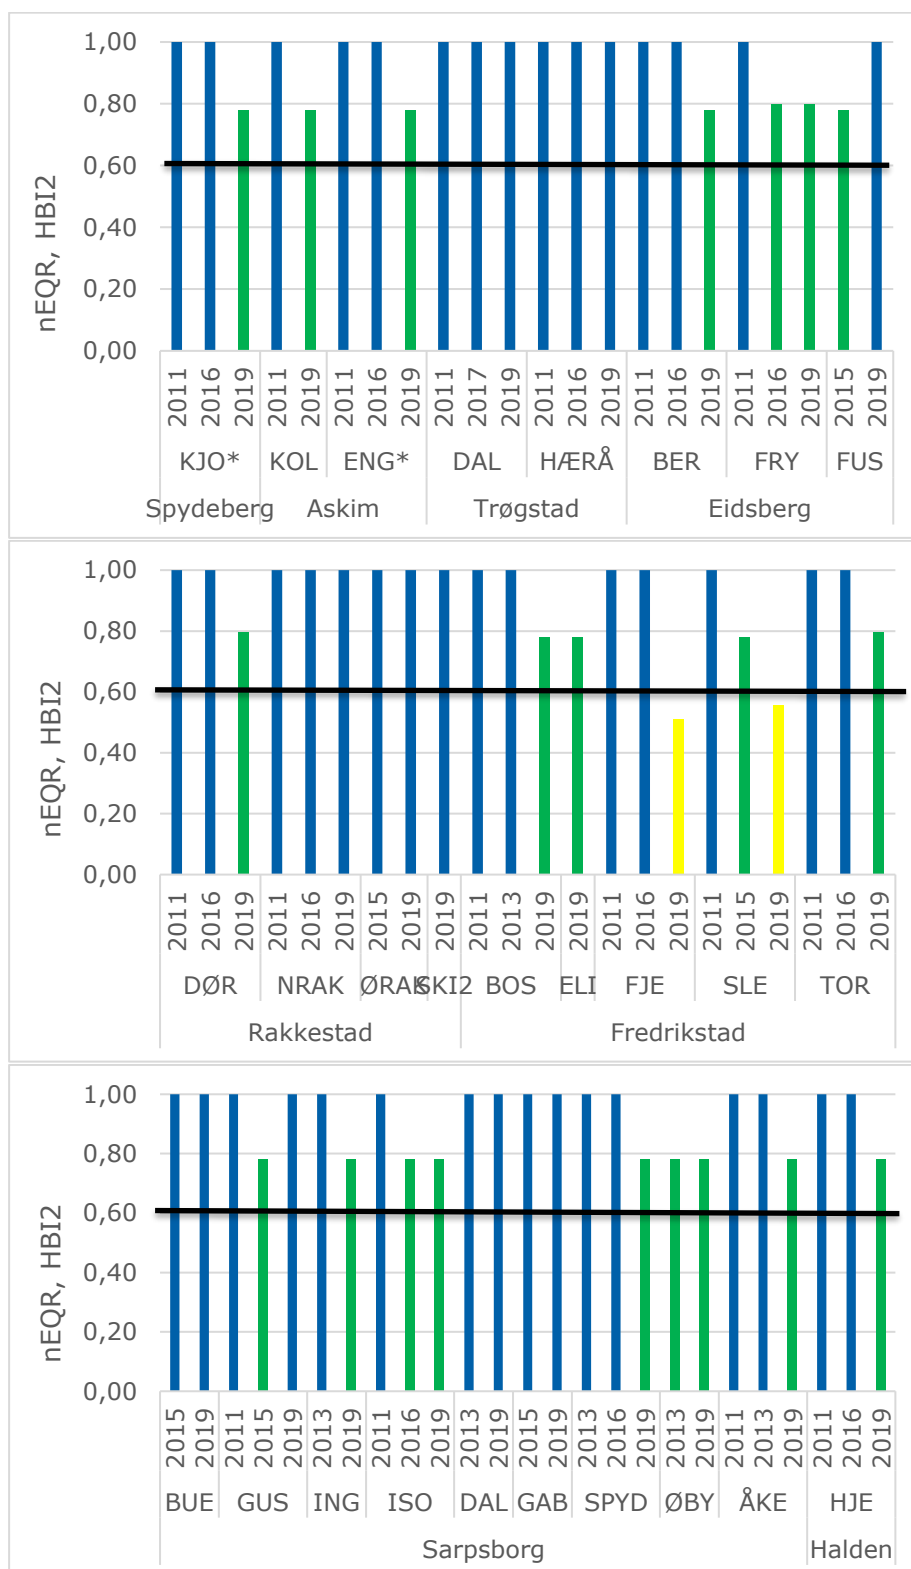
Figur 4. Normalisert EQR for indeksen for organisk belastning, HBI2 (Heterotrof begroingsindeks) beregnet for 27 lokaliteter i Glomma sør for Øyeren. Dataene er fra 2011, 2013, 2015, 2016, 2017 og 2019. Verdiene angir økologisk tilstand i henhold til vannforskriften. Blå = svært god, grønn = god og gul = moderat tilstand. Den svarte horisontale linjen markerer grensen mellom god og moderat tilstand.

Det ble registrert lite (<1 %) eller ingen heterotrof begroing på 25 av de undersøkte lokalitetene basert på alle undersøkte år. Dette tilsvarer god og svært god økologisk tilstand med utgangspunkt i HBI2 (Figur 4), og vil si at det er målt lite effekter av organisk belastning på begroingssamfunnet.

På de siste to stasjonene, Fjelle/Dalebekken (FJE) og Slevikbekken (SLE), ble det registrert henholdsvis 5 % og 3 % dekning av bakterien lammehaler i 2019, som på begge stasjoner fremstod som et tynt belegg på substratet. Dette er et klart tegn på utslipp av lett nedbrytbart organisk materiale, og lokalitetene ble dermed klassifisert til moderat tilstand i 2019. Fra tidligere undersøkelser ble det derimot registrert lite eller ingen heterotrof begroing på samme lokaliteter. Endringen av tilstandsklassifisering fra svært god til moderat i Fjelle/Dalebekken, og fra svært god, via god til moderat i Slevikbekken har mest sannsynlig en naturlig forklaring: Deler av 2019-prøvetakingen, deriblant alle elve- og bekkestasjonene i Fredrikstad, ble utsatt grunnet kraftig nedbør og flom. Det resterende feltarbeidet ble gjennomført to-tre uker etter flomepisoden, da vannstanden var mer normal. Så til tross for at det er gjort tiltak ved både Fjelle/Dalebekken og Slevikbekken, flere eiendommer er blitt knyttet til offentlig avløp og stadige tiltak er gjennomført på ledningsnett for å hindre lekkasjer av fremmedvann og regnvannsoverløp, kan begge bekker være utsatt for overløp fra pumpestasjon for spillvann, spesielt etter kraftig nedbør, samt landbruksavrenning (personlig korrespondanse, Fredrikstad kommune). Det er dermed naturlig å anta at flommen tidlig september 2019 førte til at bekkene ble utsatt for overløp, og at tiden frem til vannstanden sank var tilstrekkelig til at lammehalene (*Sphaerotilus natans*) fikk tid til å reagere. Dette støttes av at det luktet kloakk ved prøvestasjonen like oppstrøms pumpestasjonen i Slevikbekken og at det ble observert et par rør på stasjonen, som trolig er overløpsrør.
