**Rapport:**  
Årsrapport overvåking  
Glomma Sør for Øyeren 2021

## OPPSUMMERING

Det er satt sammen resultater fra 2021 og tidligere års undersøkelser for å vise status på overvåkingsarbeidet i Glomma Sør for Øyeren i 2021. Resultater fra undersøkelsene er satt sammen slik at utviklingen på de forskjellige prøvestasjonene vises. Det er dermed også registrert når siste prøver på hvert prøvested er tatt. Det er i denne runden kun oppsummert steder som det er tatt prøve av i 2021. For øvrige prøvesteder, se årsrapport 2016, 2017, 2018, 2019 og 2020.

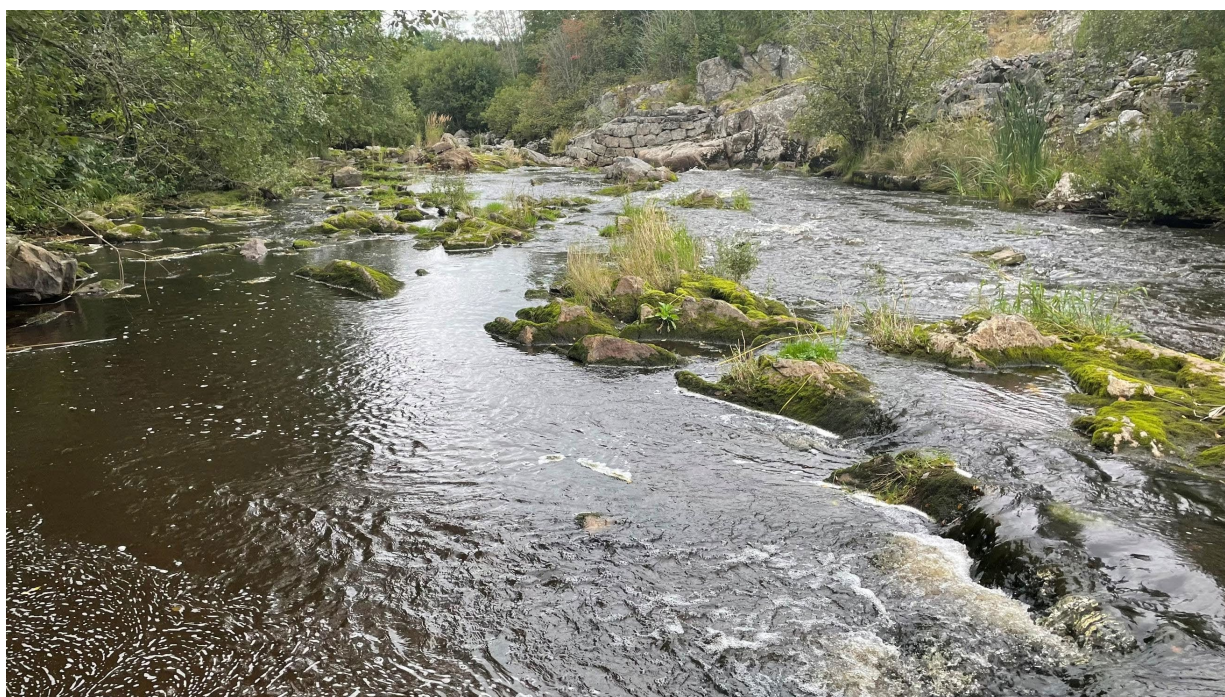
Forsidebilde: Prøvepunkt Rakkestadelva Øvre, som kommer ut med god tilstand i 2021.

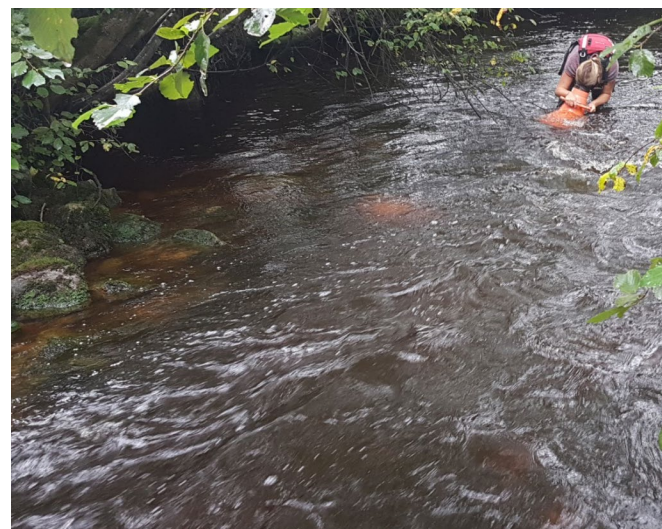
## ØBYBEKKEN

Øbybekken ligger i Sarpsborg kommune, og renner ut nord i Ilesjø.

Øbybekken renner gjennom skog og landbruksområder.

Bekken er moderat kalkrik, humøs og leirpåvirket

Nytt prøvested godt egnet, med fin fart i vannet og godt substrat for prøvetaking.

Øbybekken kom i 2021 ut som moderat på begroingsalger, og god på bunndyr.

En del stor og fastsittende stein er litt utfordrende på stasjonen.

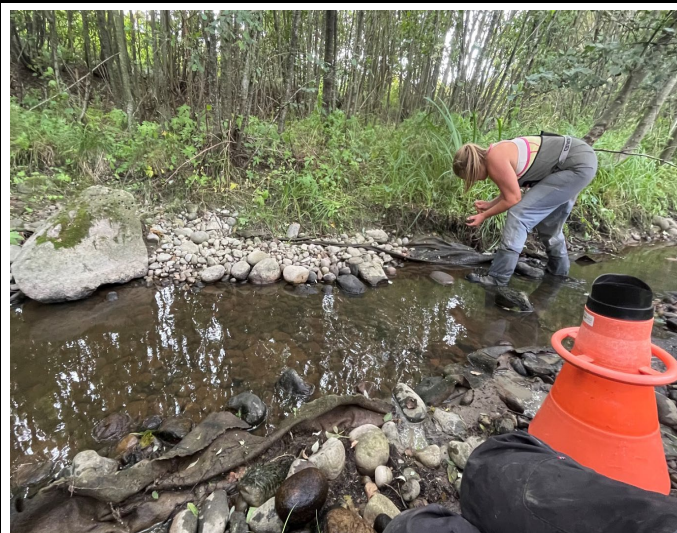
## GUSLUNDBEKKEN, utløp Skjebergbekken

Guslundbekken, utløp til Skjebergbekken, ligger i Sarpsborg kommune, og renner gjennom landbruksområder og tettbebygde strøk. Prøvepunkt er nedstrøms Stasjonsbyen. Bekken er moderat kalkrik, humøs og leirpåvirket. Prøvepunkt ligger like ved E6.

2021: Fiberduk fra tidligere restaurering av bekk vasket fri. Dette ble meldt inn. Guslundbekken er i moderat økologisk tilstand på både begroingsalger og bunndyr. For bunndyr er det eksakt samme karakter som i 2011.

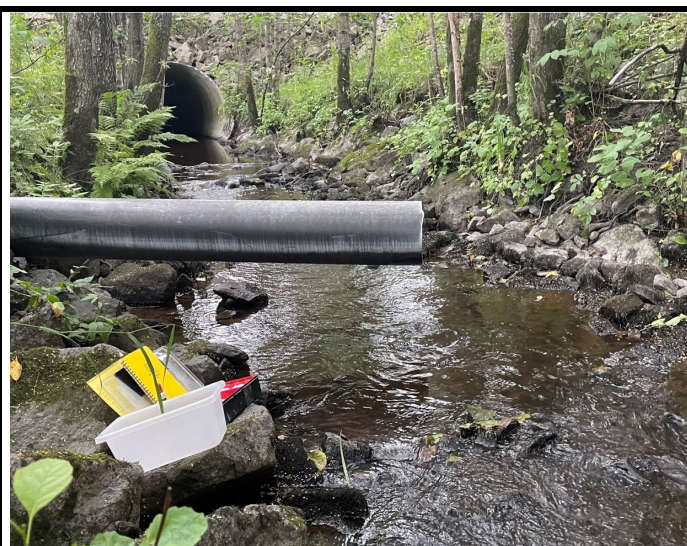
## INGEDALSBEKKEN

Ingedalsbekken ligger i Sarpsborg kommune, og renner gjennom landbruksområder og noe tettbebyggelse, samt at den passerer E6. Bekken er moderat kalkrik, humøs og leirpåvirket.

Tidligere påvirket av serveringssted og bebyggelse med minirensanlegg. Dette området ble kloakkert med trykkavløp til kommunal ledning i 2016, og ledes nå vekk fra bekken.

Prøvepunktet kommer i 2021 ut som moderat på både begroingsalger og bunndyr

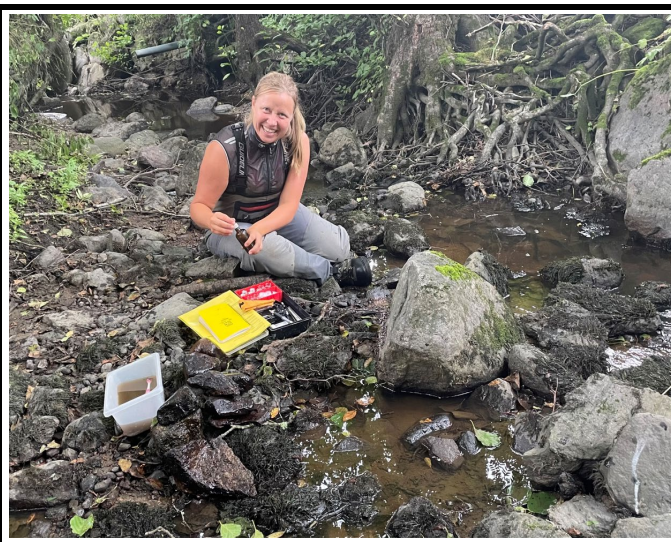
## ÅKENTOBEBKEN

Åkentobekken ligger i Sarpsborg kommune, og renner gjennom landbruksområder nær kysten. Bekken er moderat kalkrik, humøs og leirpåvirket.

Bekken kommer på prøven i 2021 ut som dårlig på bunndyr og moderat på begroingsalger.

Det var lite vann i bekken ved prøvetaking av begroingsalger i 2021.

Det har enkelte ganger blitt observert svært misfarget vann, med mye skum og dårlig lukt, mens bekken har pent utseende ved de fleste prøvetakinger.

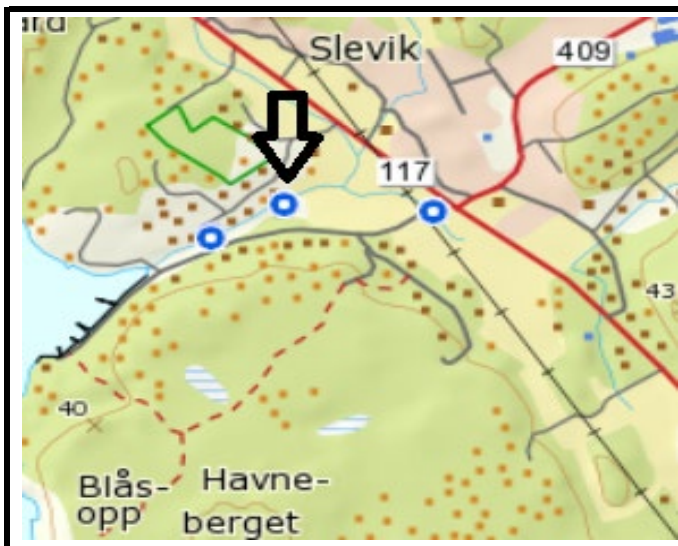
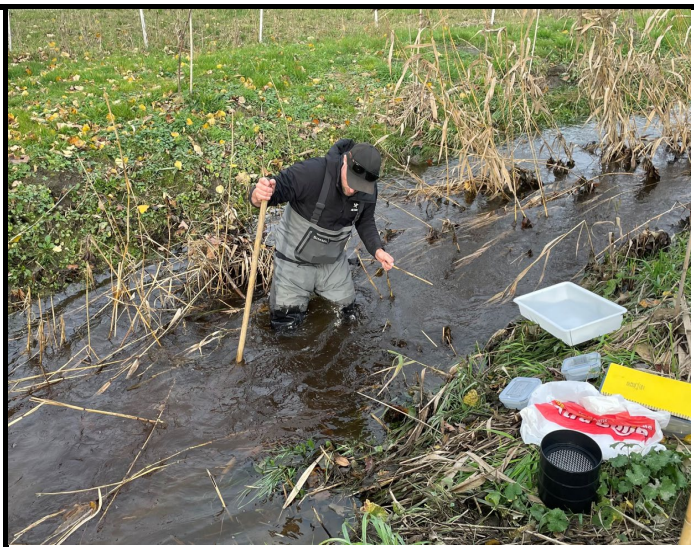
## SLEVIKBEKKEN

Slevikbekken ligger i Fredrikstad kommune, og renner gjennom landbruksområder og tettbygde strøk nær kysten.

Det har vært en del feil på avløpsnett i området som har påvirket bekken.  
En del av dette er nå utbedret, men mer gjenstår.

Lavt vann ved begroingsalger, og høy vannstand ved bunndyrprøvetaking  
begrenset bunndyrsamfunn, bare 5 EPT familier registrert.  
Prøven kommer ut som moderat på begroingsalger, og dårlig på bunndyr.  
Dette er likevel en klar forbedring for bunndyr-tilstanden.  
Ikke optimale prøveforhold ved stasjonen. Mye sand og plantevekster, og lite stein.

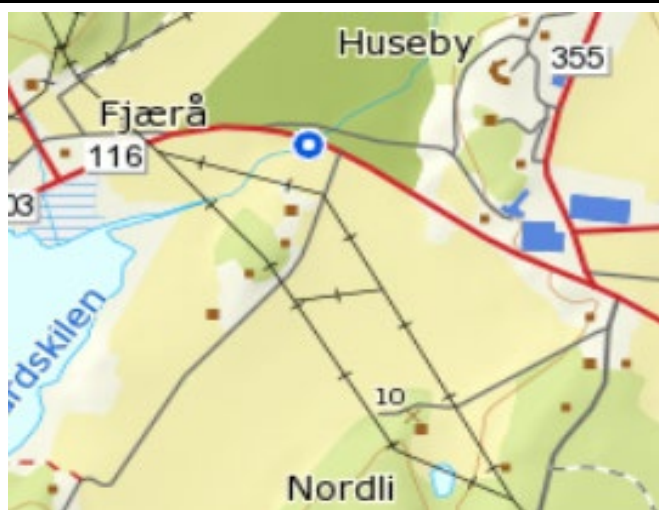
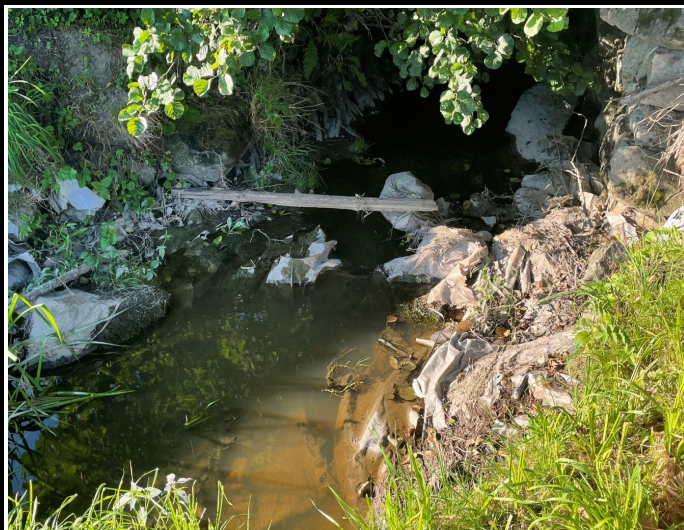
## BOSSUMBEBKEN

Bossumbekken ligger i Fredrikstad kommune og renner gjennom landbruksområder og golfbane nær kysten.

I 2021 er prøven moderat på begroingsalger, mens den er svært dårlig på bunndyr. Bekken viser en negativ trend. Dette kan skyldes mye mudder og leire i bekken, og derav vanskelige prøveforhold, og det var svært få dyr i prøven. Resultatet er derfor usikkert.

Det ble funnet noen golfballer i bekken.

Det er golfbane oppstrøms prøvepunkt, og en del gårdsbruk oppstrøms dette igjen.

2021 ble det observert en god del rester av plast i bekken. Sannsynligvis stammer dette fra gammelt vedlikehold av bekken. Se bilde!

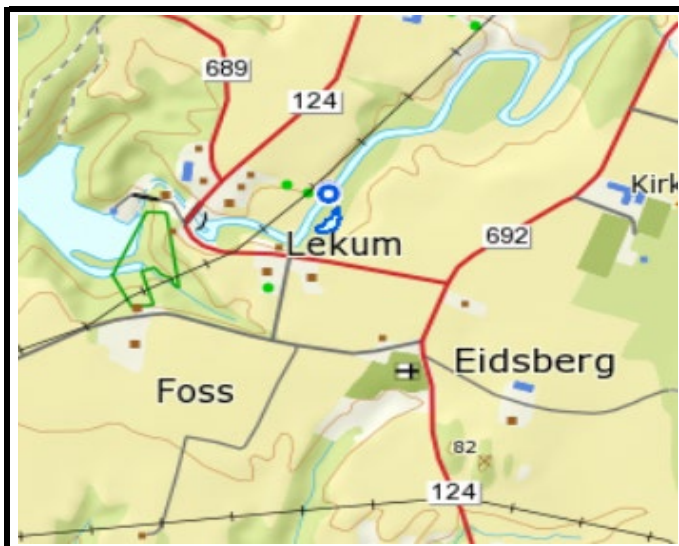
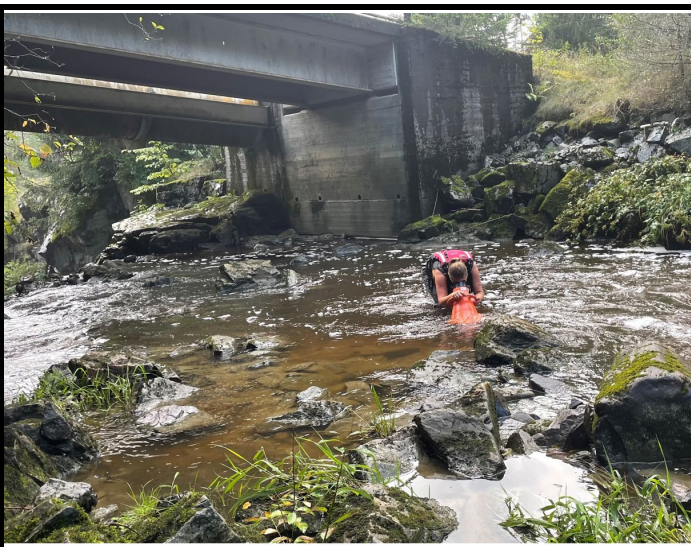
## HÆRA, VED LEKUM

Prøvepunkt i Hæra ved Lekumfoss (LEK) var uegnet på bunndyr, da alt vann er tatt inn i kraftstasjon, og elveløpet tilnærmet tørt.

Det vurderes om punktet skal erstattes med annet punkt i området, gitt forhold rund tørrlegging fra kraftstasjonen og ned i perioder.
