NOVEMBER 2021  
VANNOMRÅDE GLOMMA SØR

# BRANDSTORPBEKKEN, SARPSBORG KOMMUNE - MILJØTILTAK

UTREDNING AV MULIGE TILTAK

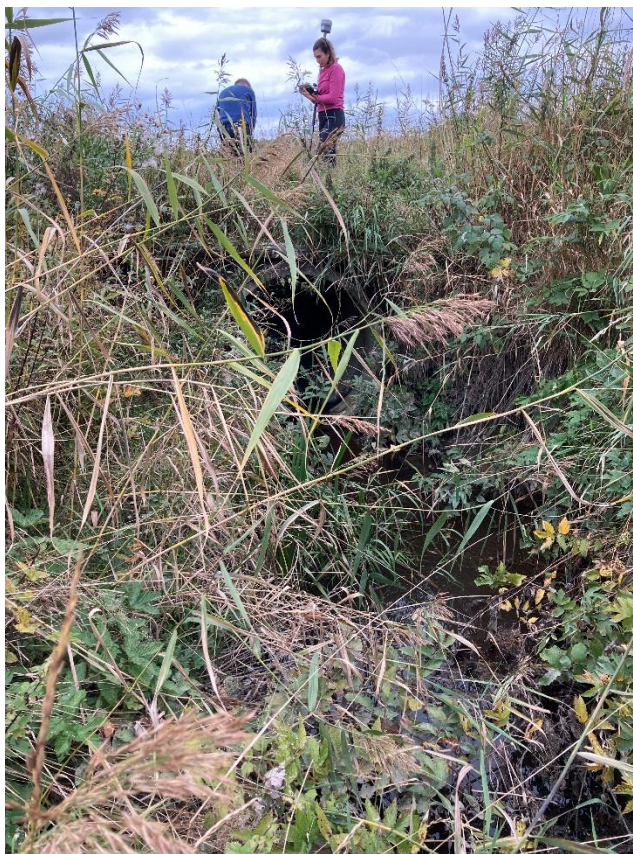
Figur 1-4 Den åpne delen av bekken har varierende dybde, men mot vest så dyp som ca. 2m under omliggende terreng.

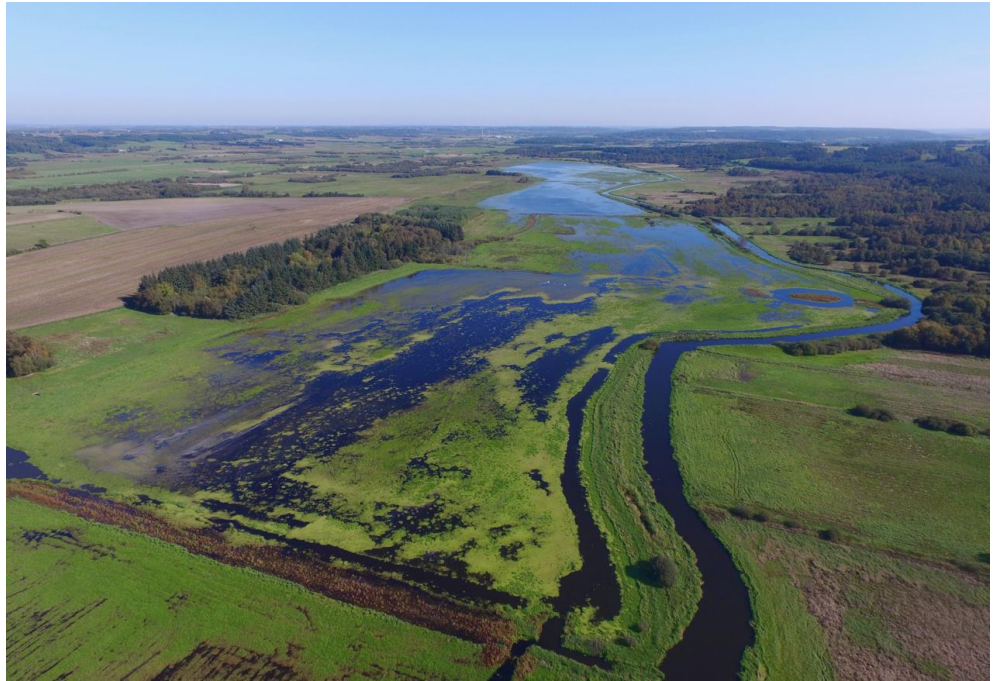
*Figur 2-3 Våtmarksanlegg langs med bekkeløp (KRLAs foto)*

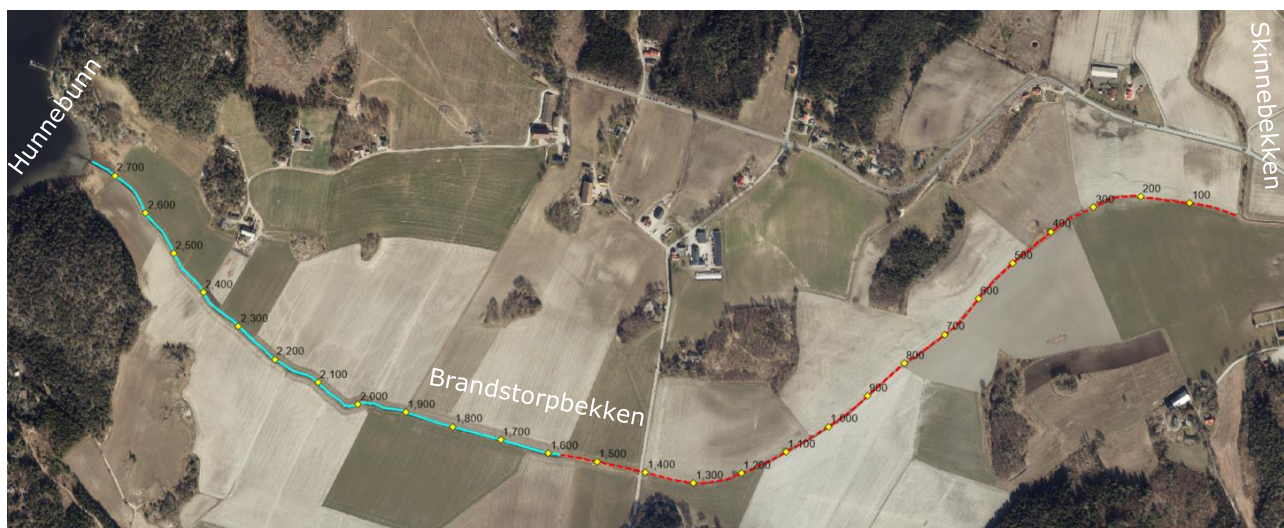
Figur 3-1 Brandstorbekken. Rød=rør

Brandstorbekken er et sterkt regulert, 2750 m langt vannløp som også betegnes Stordiket. Det begynner nær Skinnerbekken i øst og løper ut i pollen Hunnebunn i vest (Figur 3-1).

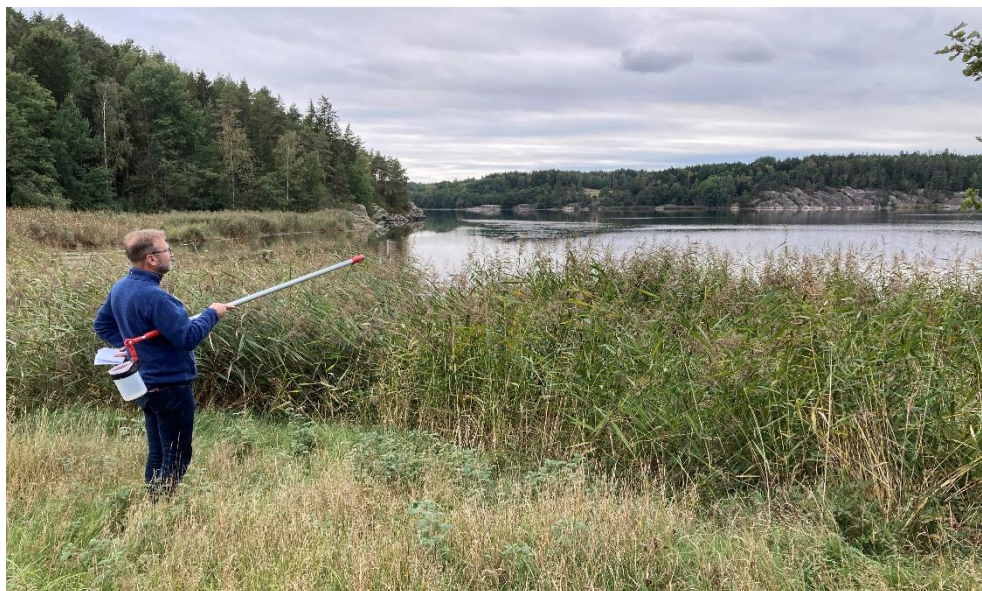
Figur 3-2 Ved utløpet i Hunnebunn

Forskjellen mellom lavvann og høyvann i Hunnebunn er typisk 35 cm, men opp til 45 cm (NIVA, 2009). Den nedre del av Brandstorbekken er derfor påvirket av tilbakestuing av saltvann fra Hunnebunn.

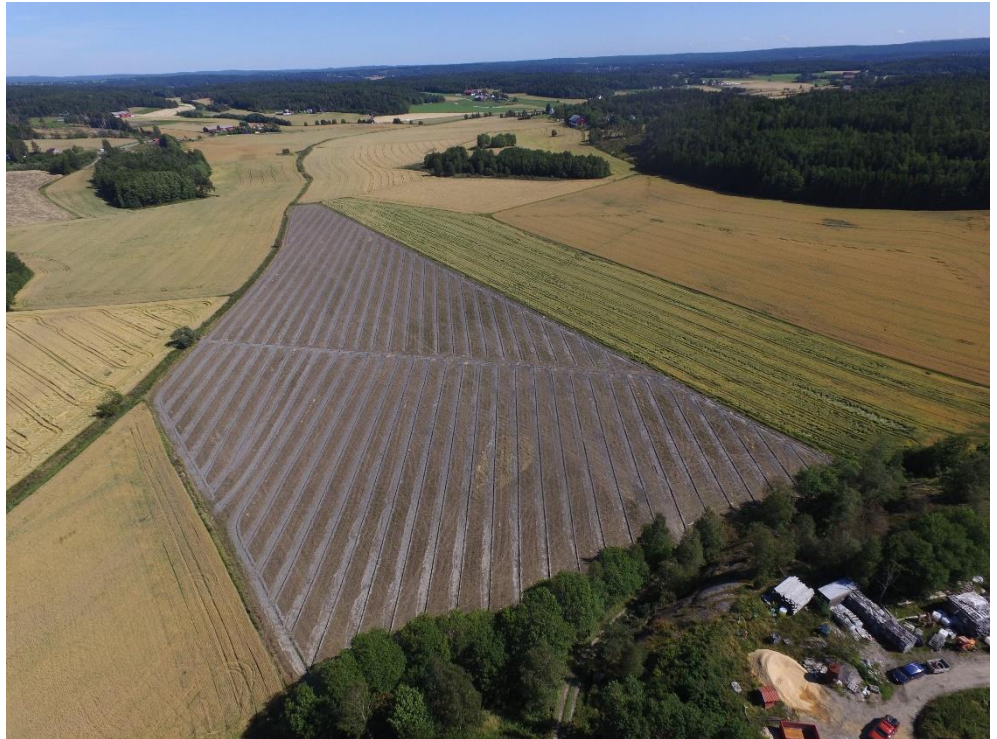
Figur 3-4 Nygravde dren (foto: Andreas Næss/Kent Ivar Gangestad)

Hele området er drenert med rør. Nygravde drencsystemer vises i Figur 3-4.

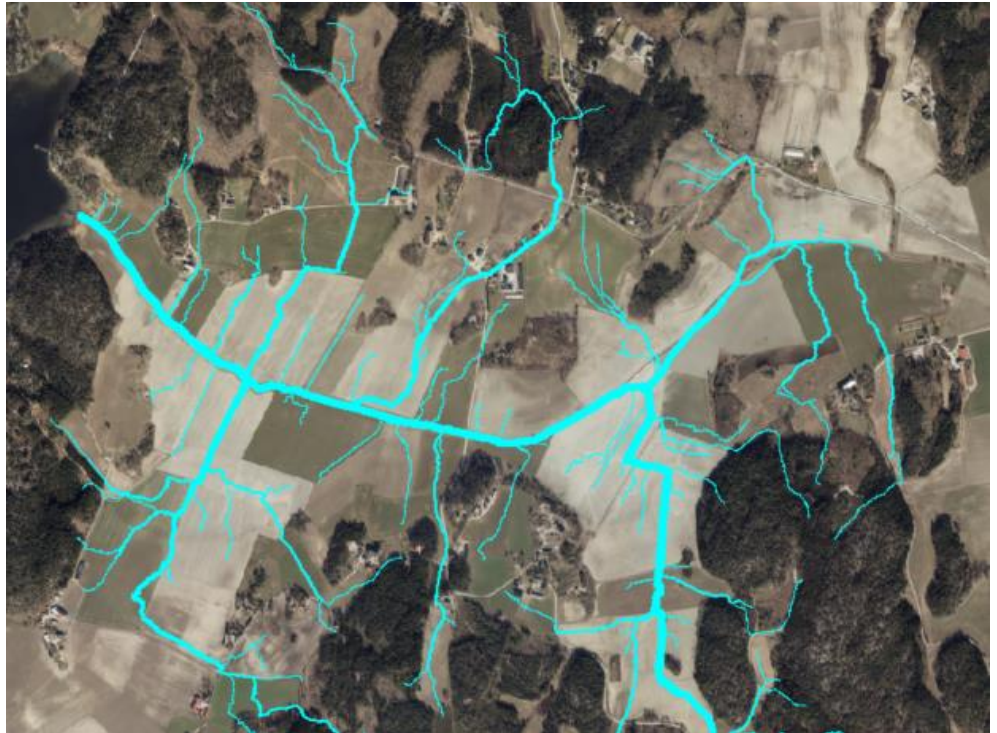
Figur 3-6 Strømningsveier (Scalgo Live)

Strømningsveiene på overflaten er beregnet med Scalgo Live (Figur 3-6).

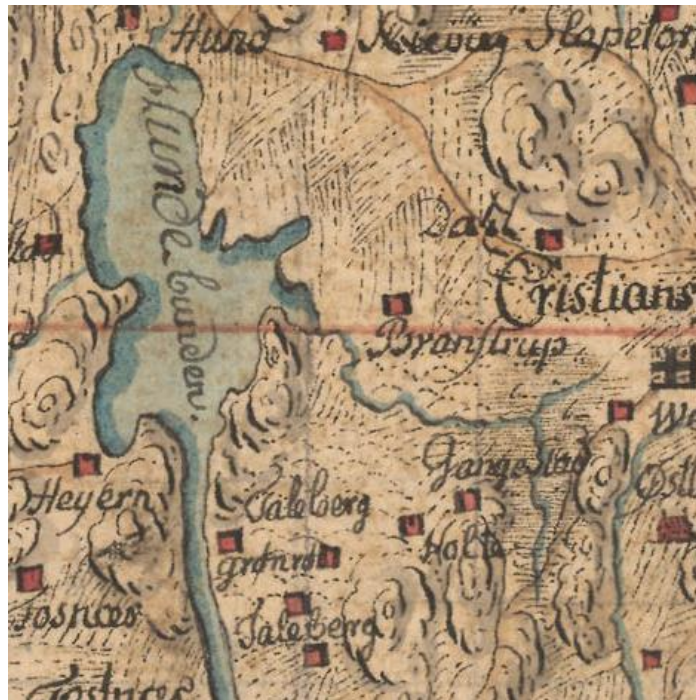
Figur 3-8 Special Carte, Smaalenenes Amt 86 [2500 amt2 smaalenenes-amt-86 1790 jpg300dpi.jpg \(9609x8009\) \(kartverket.no\)](#)

Historiske kart viser omtrent samme forløp av bekken som nå. Det eldste kartet vi har funnet er fra 1790 (Figur 3-8), men vannløpet er sikkert regulert tidligere, og der har kanskje vært en sjø eller myr mellom Åserødveien og Skinnerbekken.

De eldste kartene (1790 og 1800) viser et mere slynget forløp av bekken enn nå (Figur 3-8), mens det mer detaljert kartet fra 1899 (Figur 3-9) kanskje viser regulering. Åpne tilløp ses på dette kartet, men er siden lukket.

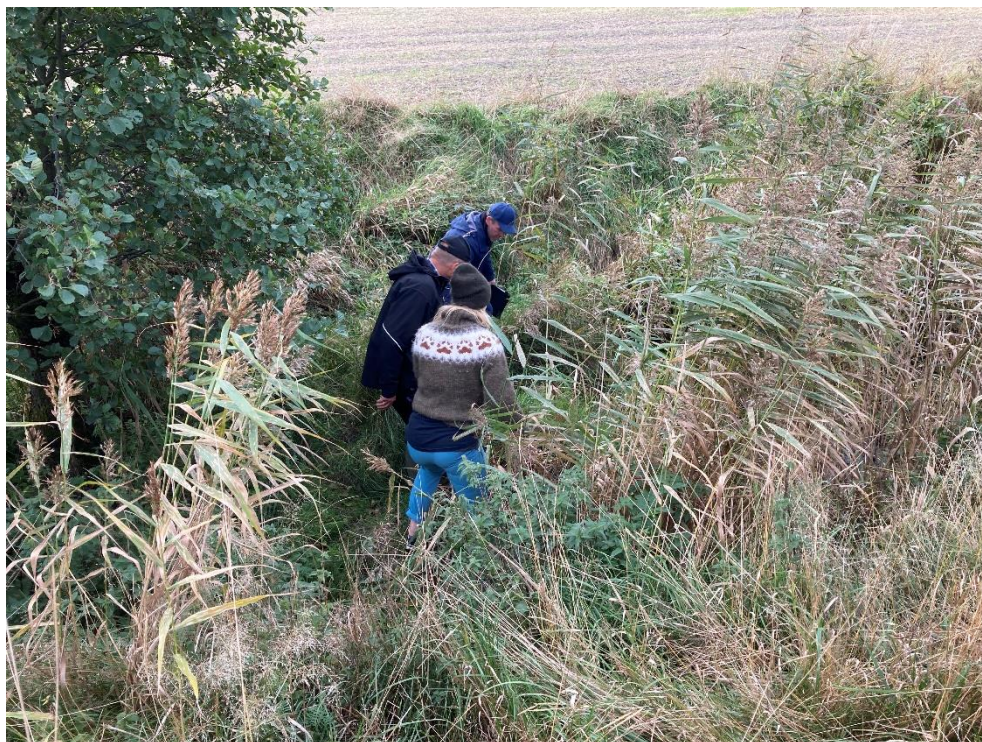
Figur 3-11 Bildet viser igjengroing og dybde under terreng på rundt 2 m for flomdiket.

Flomdiket er svært tilgrodd, men ryddes om høsten. Flomdiket har avløp gjennom siden på de 4 kummer som er plassert ut, og gjennom huller i røret.

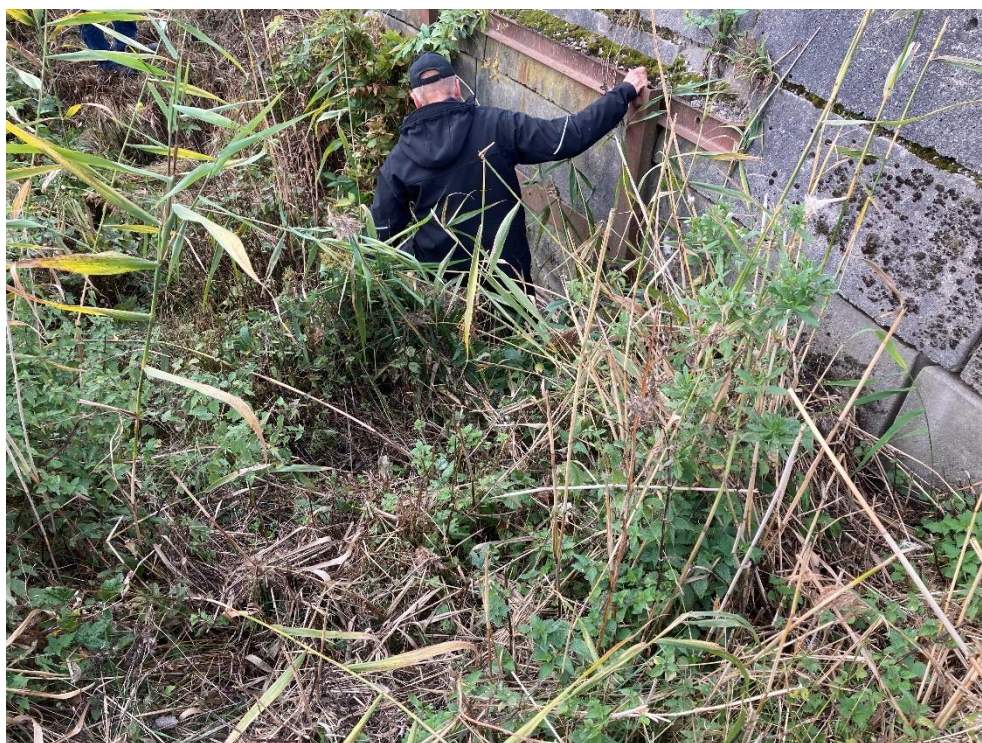
**Figur 3-13** Broen ved Åserødveien. topp rør er synlig under veien, og det er tydelig at vann fra stormdiket kan drenere ut. Kapasiteten på dreispunktet er imidlertid begrenset, røret slutter ved broen, hvor vannet må passere i kulvert, for igjen å bli ledet inn i rør nedstrøms broen.

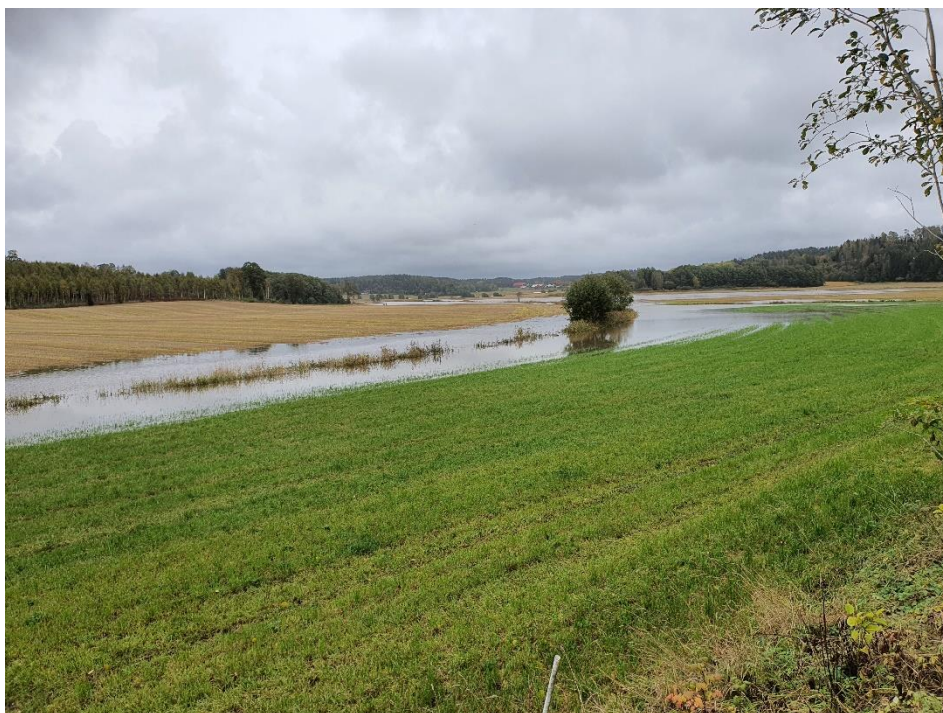
Figur 3-14 Flom oktober øst for Åserødvei (Foto: Øyvind Akselsen)

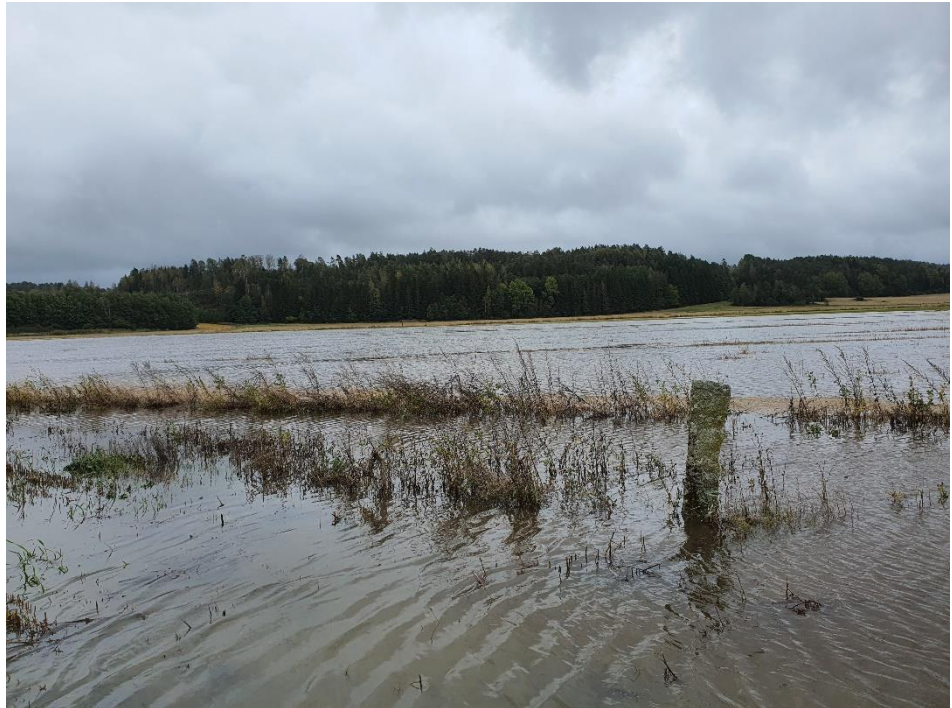
Figur 3-15 Flom oktober 2021 (Foto: Øyvind Akselsen)

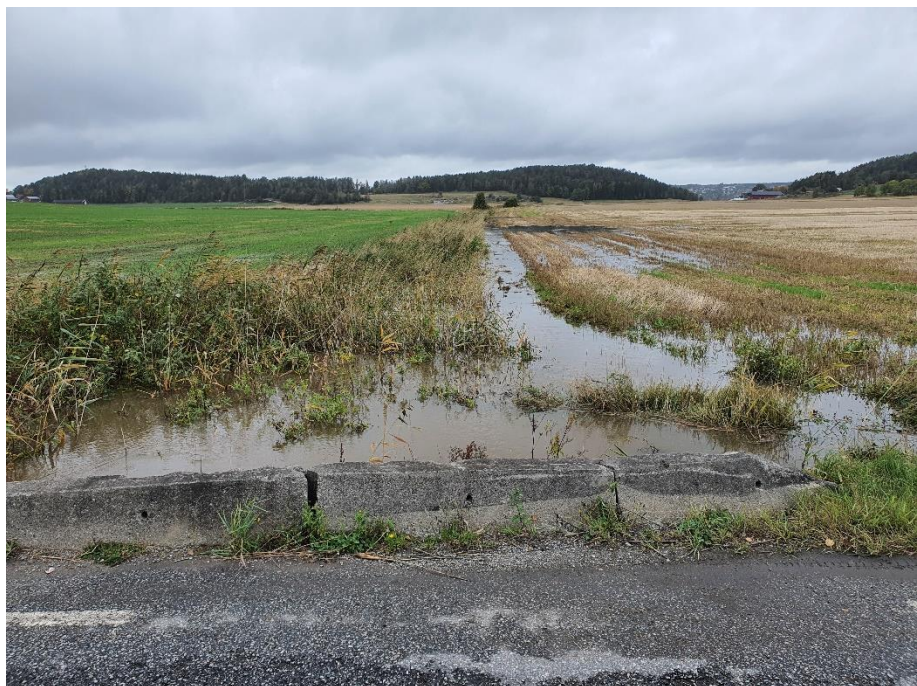
Figur 3-16 Flom sett mot vest fra Åserødveien oktober 2021 (Foto: Øyvind Akselsen)

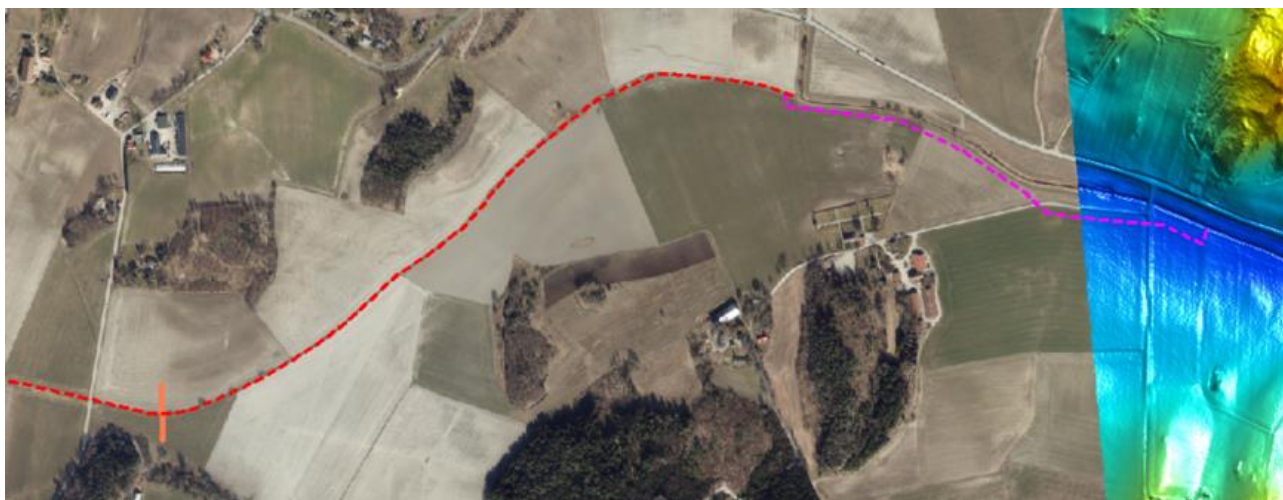
Figur 4-5 Mulig omlegning av den øvre del av Brandstorpbecken fra nær Åserødveien til Skinnerbekken. Det eksisterende rør (stiplet rød) utskiftes og et nytt rør (lilla) legges til utløp i Skinnerbekken nedstrøms Røaveien.

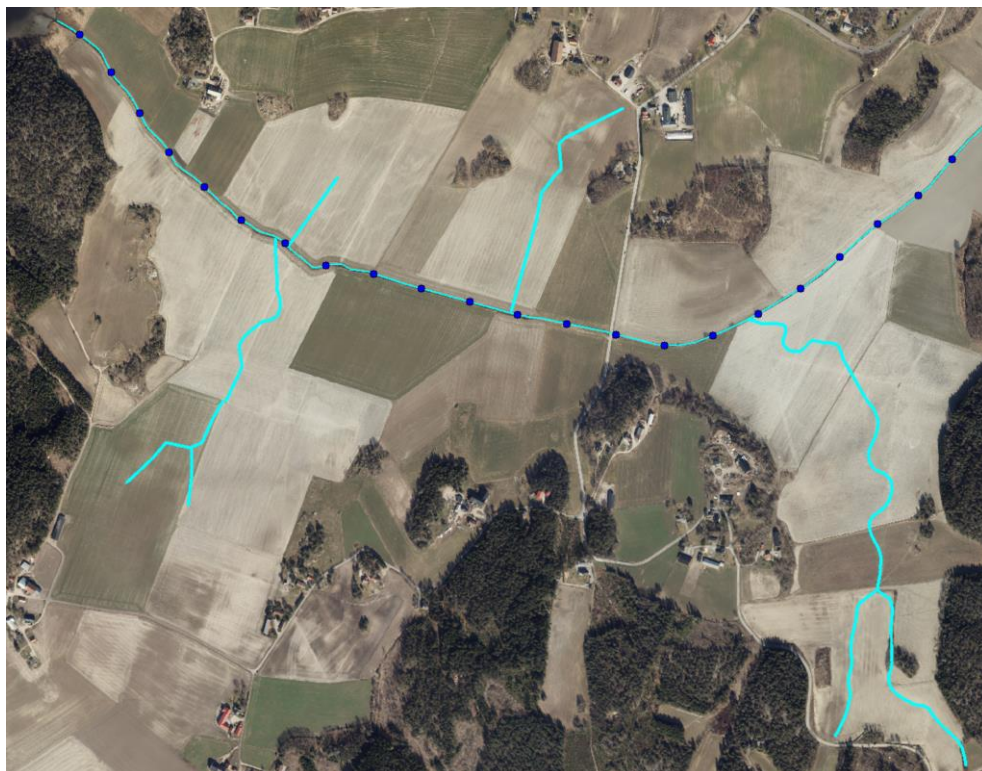
Figur 4-9 Mulig åpning av bekker

Bekkene er små og har liten vannføring det meste av året. Gjenåpning vil derfor her ha begrenset miljøeffekt.

Gjenåpning anbefales derfor ikke i dette prosjekt.
