Vannområde Glomma Sør – elfiskeundersøkelser 2023-2025

NJFF
Østfold

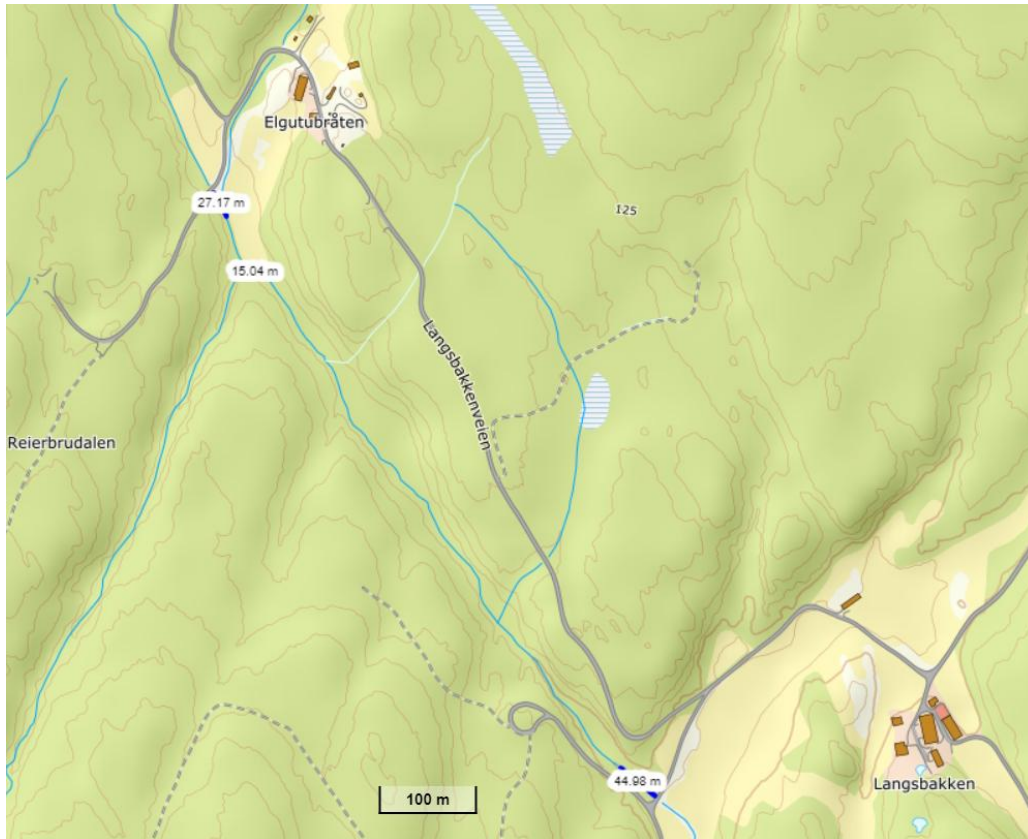
Strekning 1: Fra veikryssing Trondsætre og oppstrøms. Lengde = 45 meter, bredde = 1,5 meter, Areal = 67,5m². Her var det ypperlig habitat for ørret. Det er litt urskogspreget over skogen oppstrøms veikryssingen. Kulvert er ikke hinder. **Det ble ikke funnet fisk.**

Strekning 2: Nedstrøms innløp Rørmyrbekken. Godt habitat for fisk. Lengde = 15 meter, bredde = 1 meter, Areal = 15 m². **Det ble ikke funnet fisk.**

Strekning 3: Nedstrøms kulvert vest for Ilgutubråten under veien inn mot Reierbrudalen. Ypperlig habitat for fisk. Kulvert er ikke hinder. Lengde = 27 meter, bredde = 1 meter, areal = 27m². **Det ble ikke funnet fisk.**

- Bekken er svært påvirket av forsurening. Kalkgrus er lagt ut ved Elgutubråten i 2025, men det er fortsatt ikke kalket lengre opp.

- Det var manglende kantsone på Elgutubråten, men det ble plantet svartor på bredden våren 2025.
- Driftevei-kryssingen nederst ved Langen bør befares for å fastslå om dette er et vandringshinder.

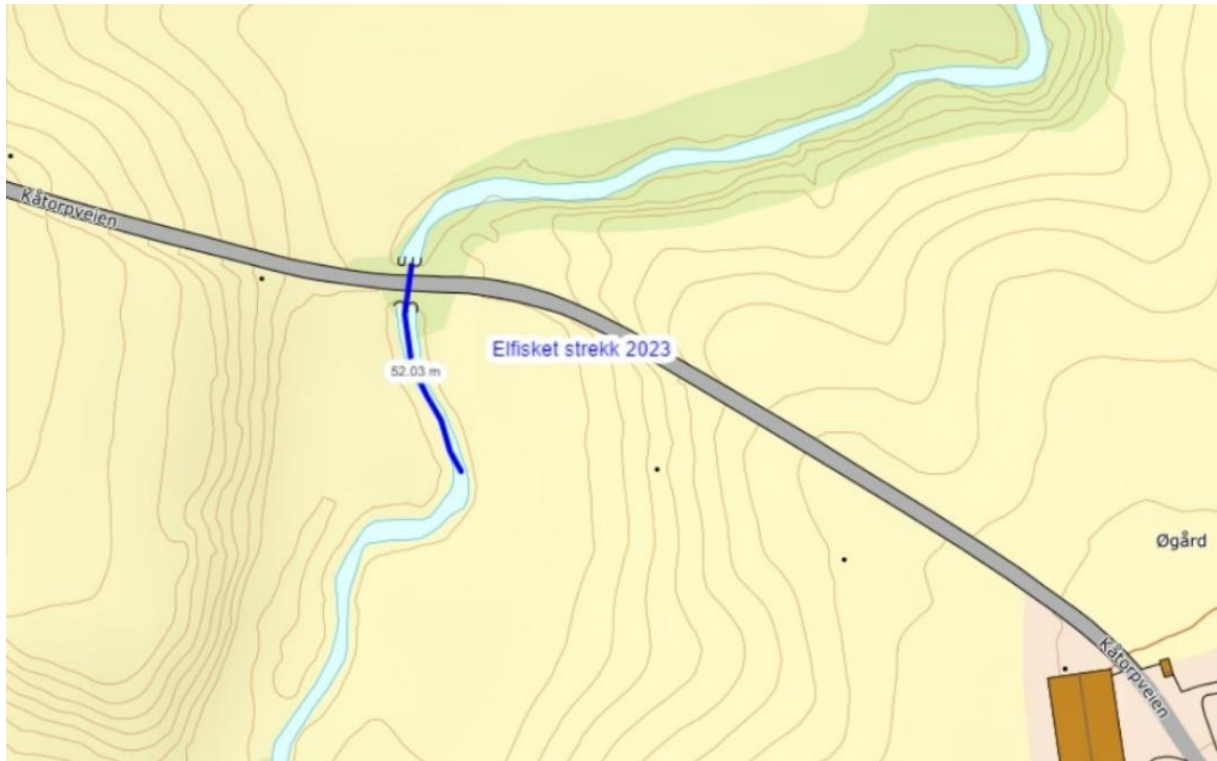
Vi fisket nedstrøms kulvertene under Kåtorpveien, inkludert begge kulvertene. Overfisket strekning hadde en lengde på 52 meter, en bredde på ca. 2,5 meter, dermed et areal på ca. 130 m². Siktedypet var omtrent en meter. Den nedre delen av strekket hadde grus/sandbunn, den øvre noe mer mudderbunn, men fast å gå på. Kulvertene var svært godt lagt, og utgjorde ikke noe hinder.

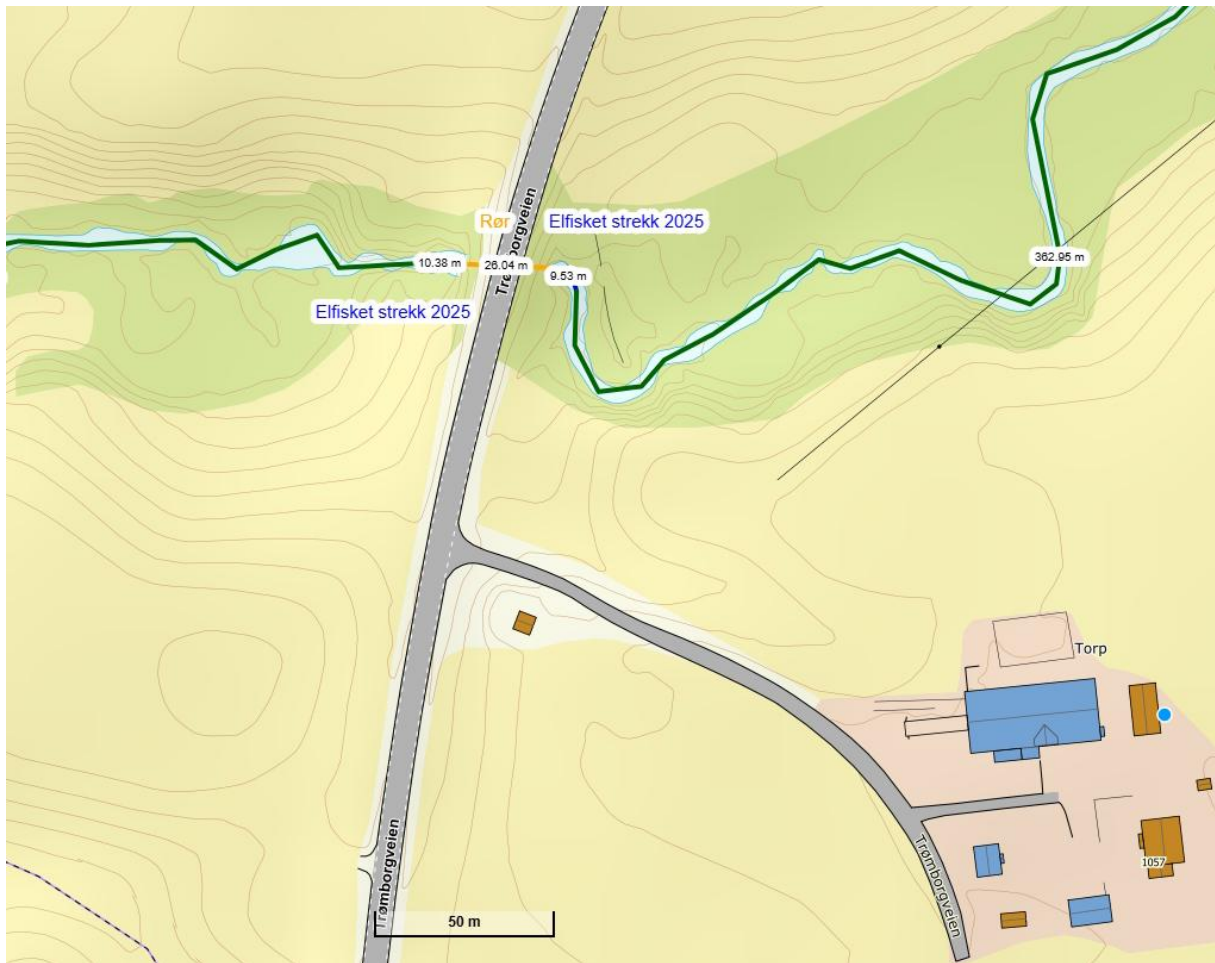
Vannføringen var relativt lav. Vannet var noe humusfarget og blakket. Den nedre delen av strekket hadde grus/sandbunn, den øvre noe mer mudderbunn, men fast å gå på.

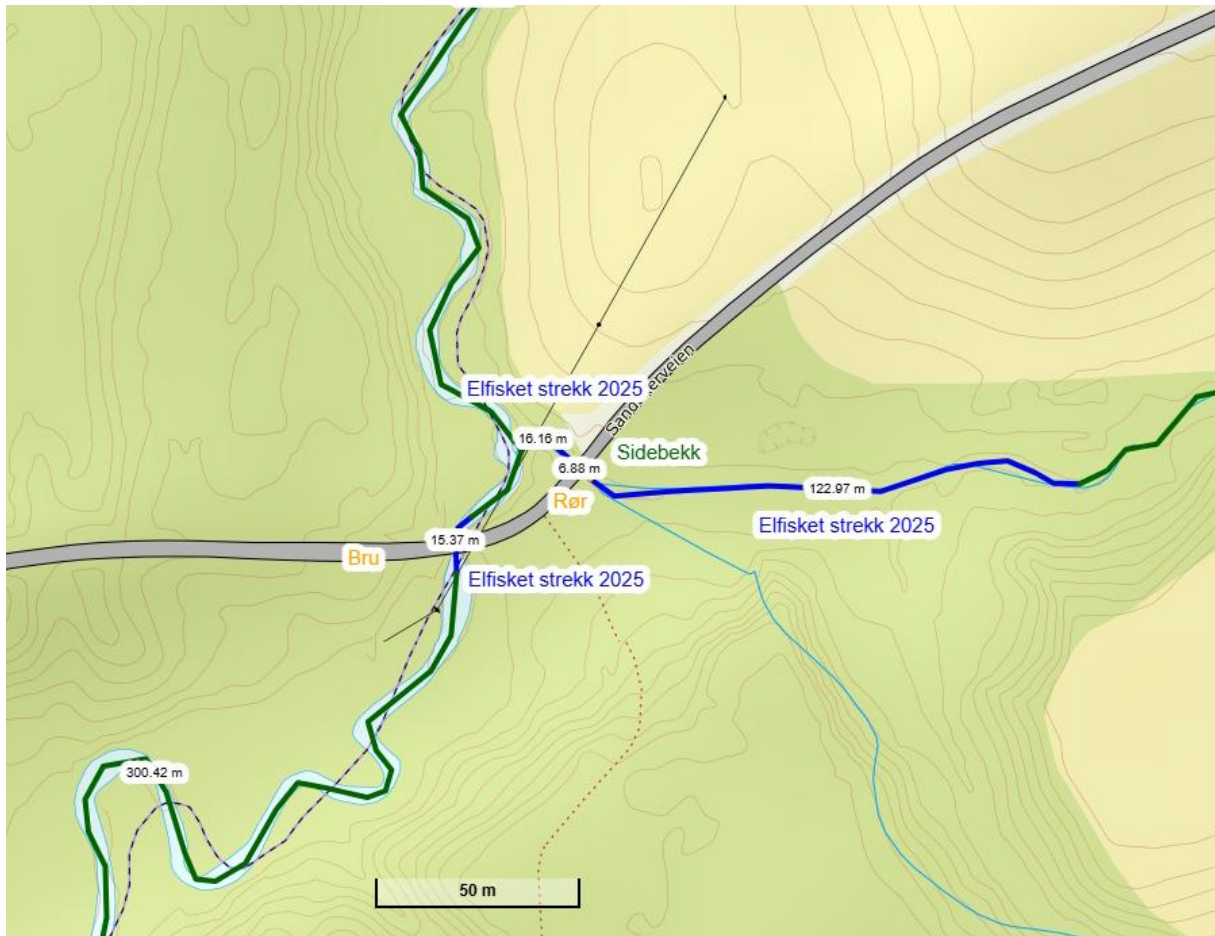
Det var relativt lav vannføring, og humusfarget vann, med siktedypet ned mot en meter. Nedstrøms veien lå en stor kulp, som sannsynligvis var 1,5 meter+. Vi fikk elfisket fra starten på denne kulpen og under brua og noen meter oppstrøms, deretter ble bunnen for løs/mudrete. Det var stein/grov grus i forbindelse med brua. Brua var ikke noe hinder.

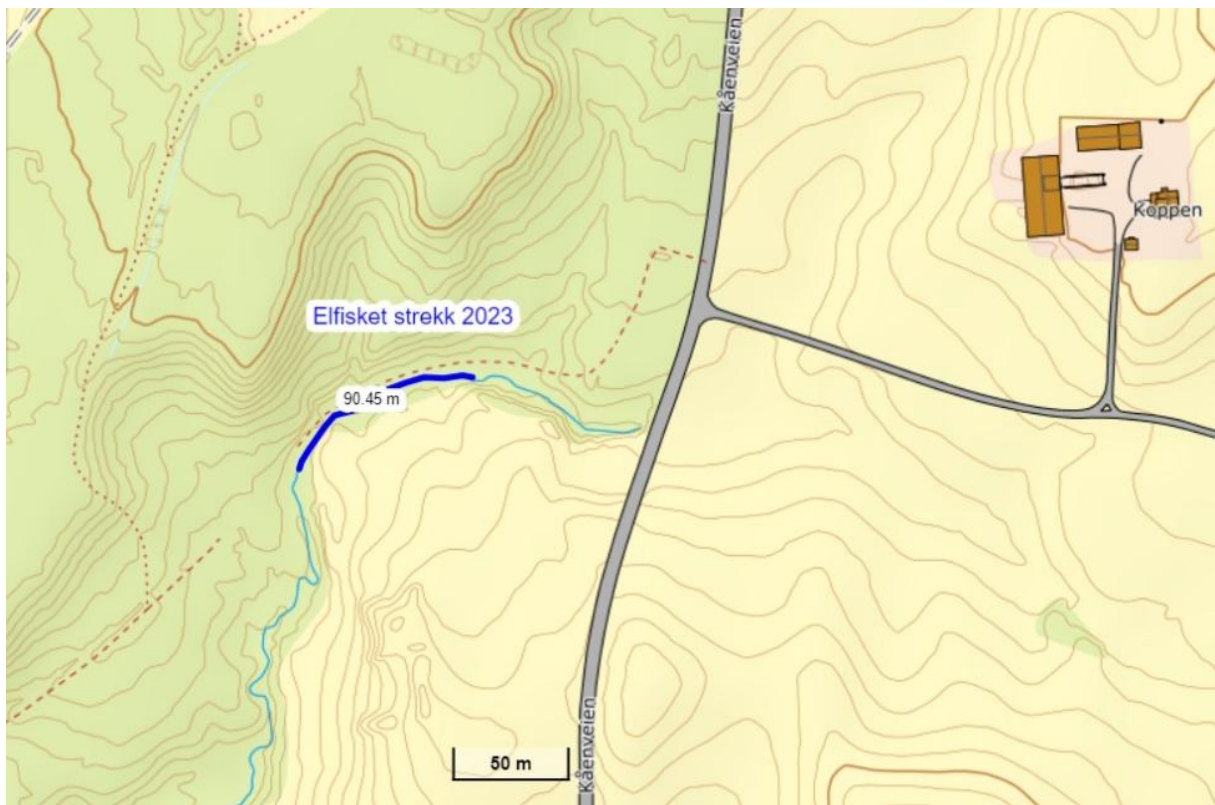
Overfisket strekning hadde en lengde på 90 meter, en bredde på ca. 0,4 meter, og dermed et areal på ca. 36 m². Det var klart vann, og bunnen besto for en stor del av mudder med en del stein. Strekningen gikk i sin helhet i skogen. Bekken fortsatte i rør fra Kåenveien og videre oppstrøms. Vi fant ingen fisk.

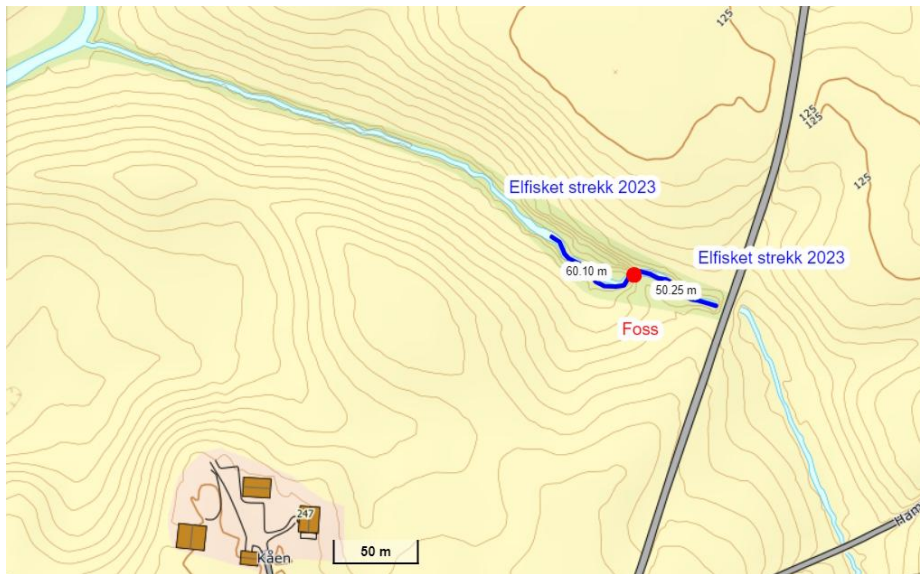
Det var klart vann. Bunnen besto av stein, fjell, og mudder. Det var, men svært lite mengder, brukbar gytegrus nedstrøms fossen. Oppstrøms fossen var det store mengder nedfalne trær i bekkeløpet. Det var bra kantsoner langs bekken på det overfiskede strekket, men svært lite høyere vegetasjon oppstrøms Gjulemveien.

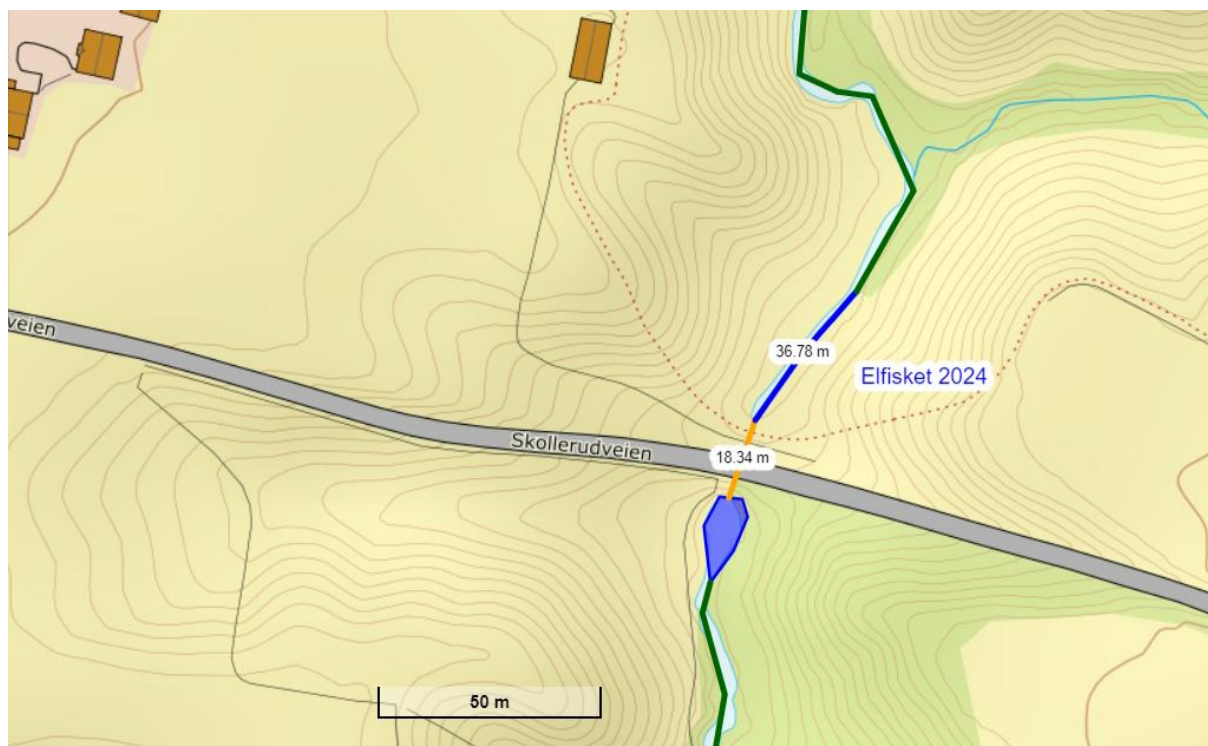
Vannet var klart. Nedstrøms kulverten var en kulp, og bekken var stilleflytende videre nedstrøms med mudderbunn. Oppstrøms kulverten var det steinbunn med jevn vannhastighet/strøm, og øverst på det elfiskede strekket var en kulp med mudderbunn som var vanskelig å gå, derfor stoppet vi der.

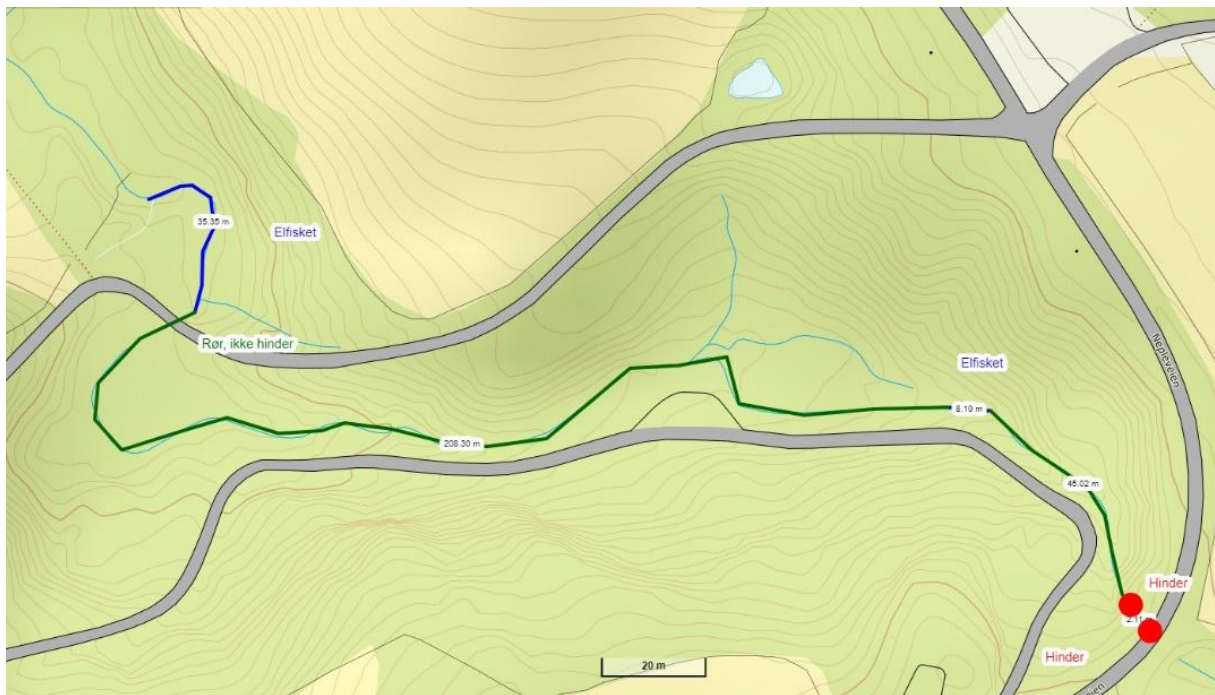
Vannet var klart, men med en del jernutfellinger og tilhørende bakterievekst på den nederste stasjonen. Bunnssubstratet var primært finere grus, og maksimalt dyp var 0,4 meter. Kulverten under veien nordøst for Søndre Lunde gård var ikke vandringshinder, men i ganske dårlig stand. Bekkens bredde var 0,5-1 meter.

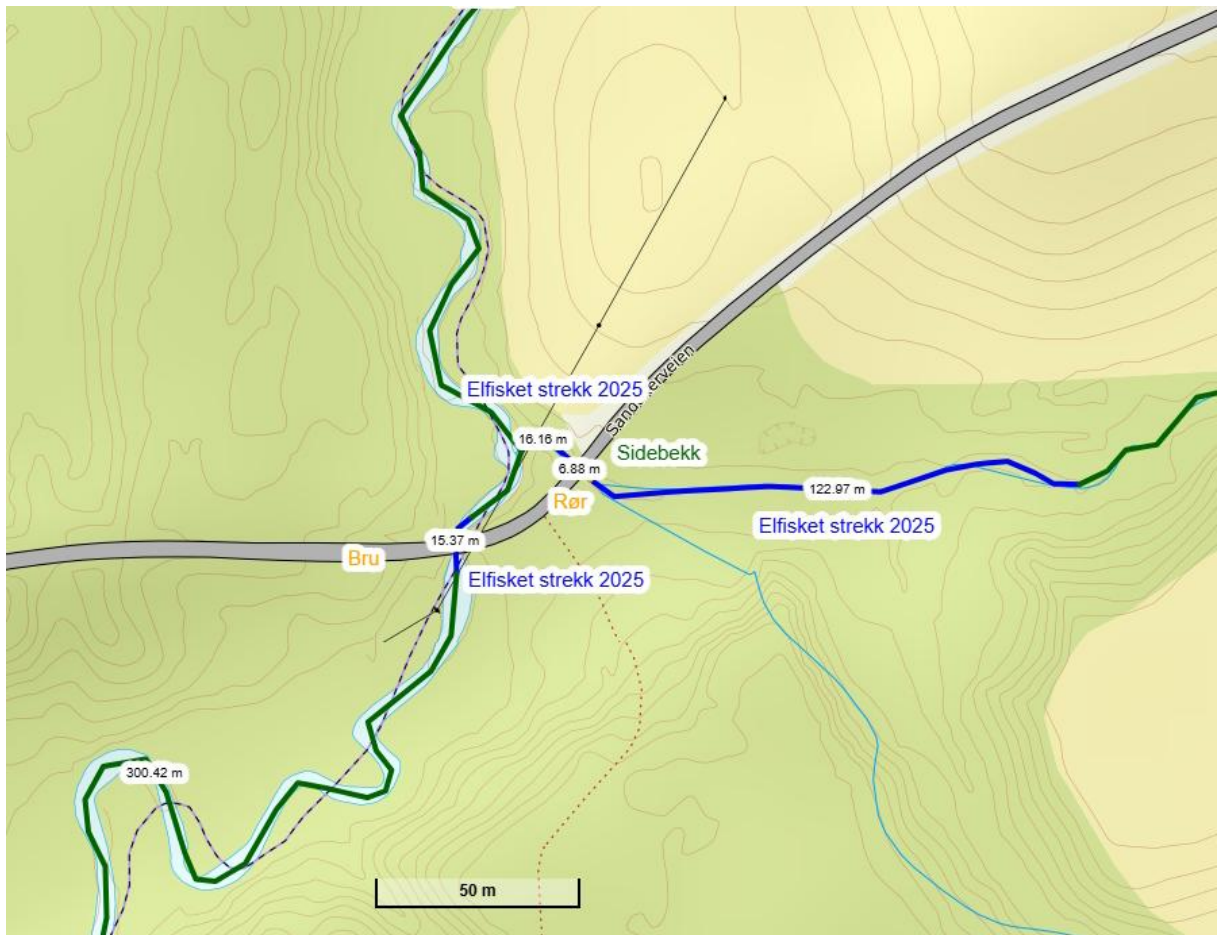
Vannet var klart, og det var liten vannføring. Maksimalt dyp 0,3 meter. Det var store mengder murstein/takstein på hele de 120 nedre meterne av bekkeløpet. I tillegg en del slam og lite grus. Deretter var det en stor hogstflate der bekkeløpet var fullstendig tettet igjen av hogstavfall. Det var derfor ikke mulig å elfiske lengre opp.

- Fjerning av takstein og murstein pluss hogstavfall.
- Utlekking av gytégrus i nedre del av bekken.

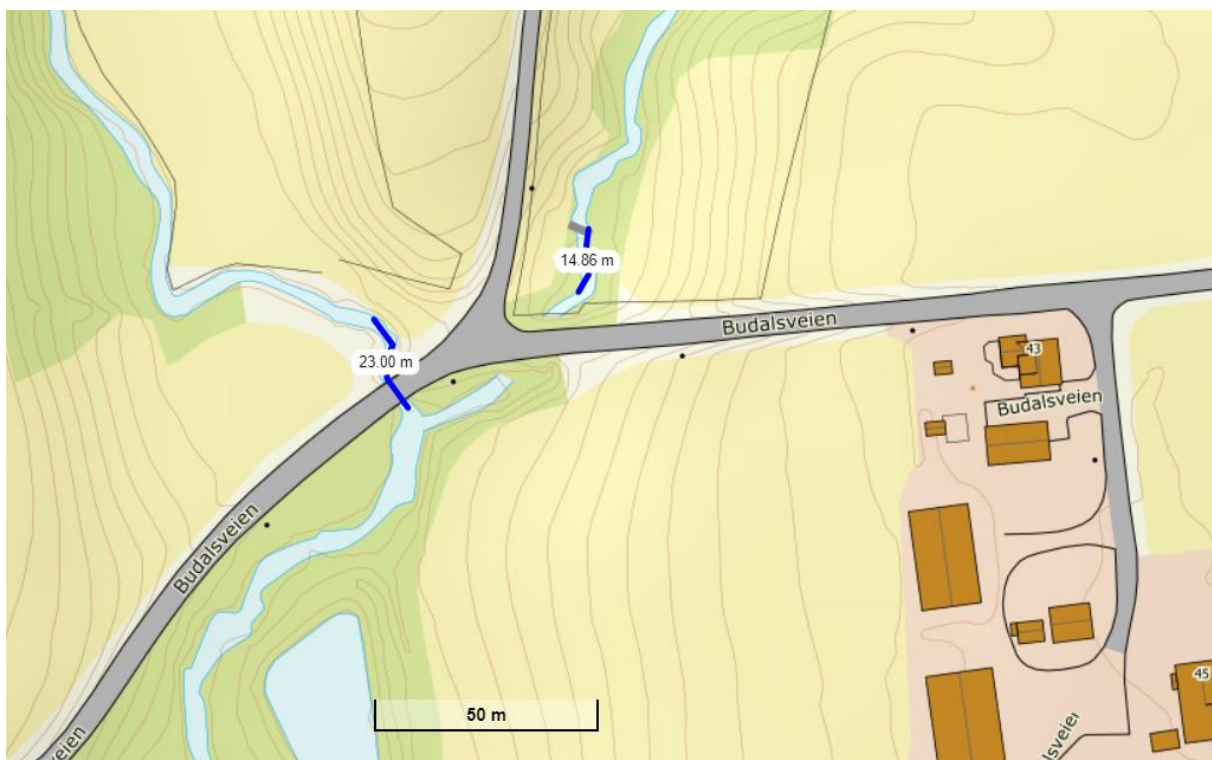
Vannet var blakket med et siktedyp på knapt 1 meter. Bunnen besto av mudder, stein og sand. Maksimalt dyp på det elfiskede strekket var 0,7 meter, men kulpen i hovedløpet nedstrøms Budalsveien kan fort være 1,5 meter+. Det var bra med høyerestående vegetasjon i kantsonen.

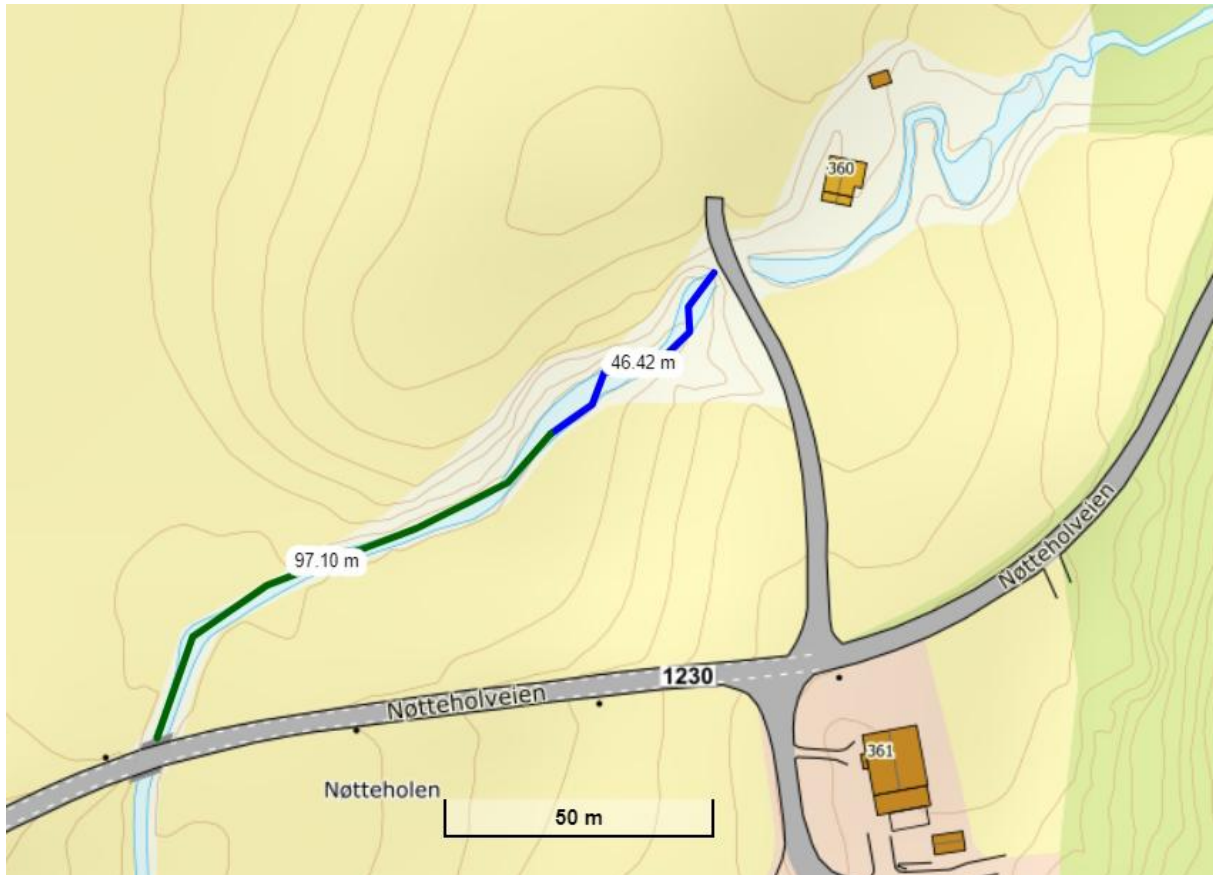
Den overfiskede strekningen (merket blått over) hadde en lengde på rundt 45 meter. Vi fanget ca. 200 ørekyte i gytedrakt. pH ble målt til 6,2.

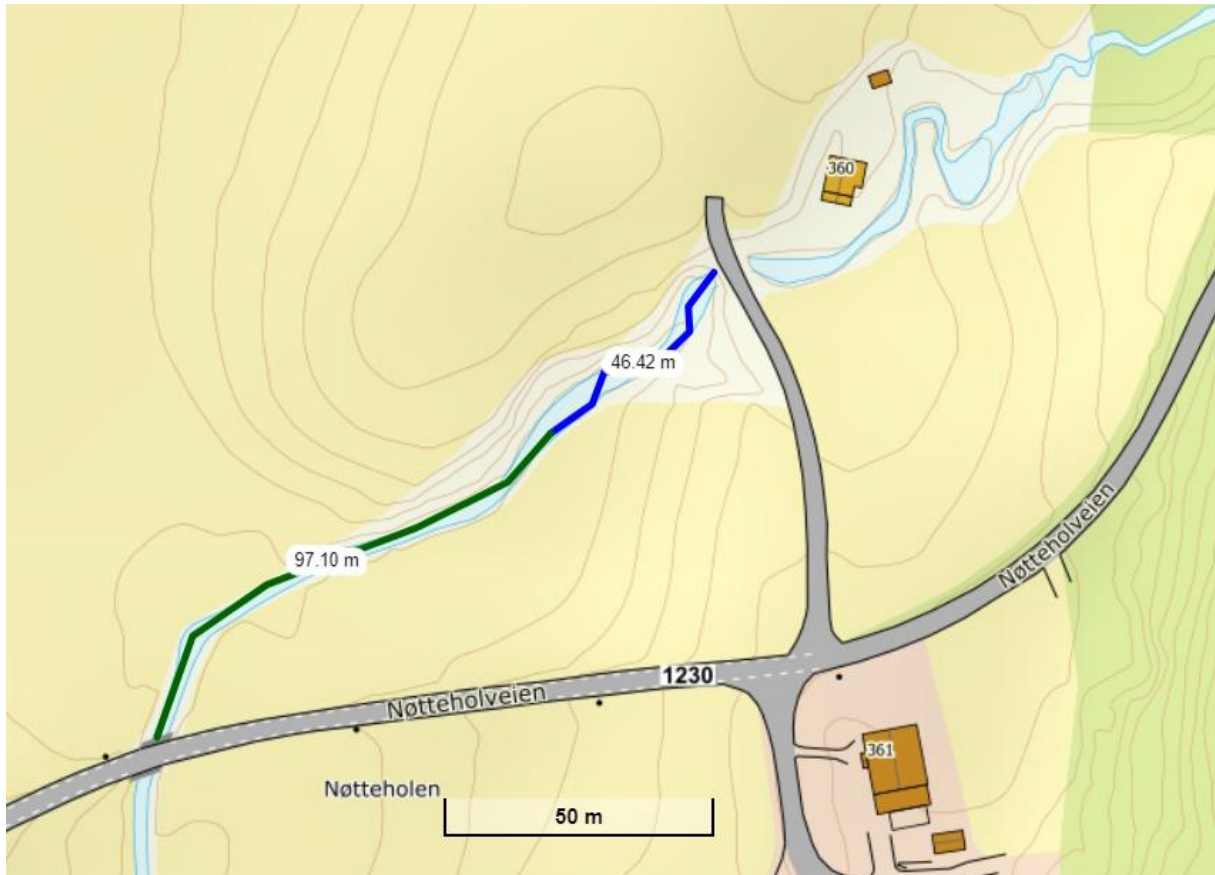
Den overfiskede strekningen (merket blått over) hadde en lengde på rundt 45 meter. Vi fanget ca. 200 ørekyte i gytedrakt. pH ble målt til 6,2.

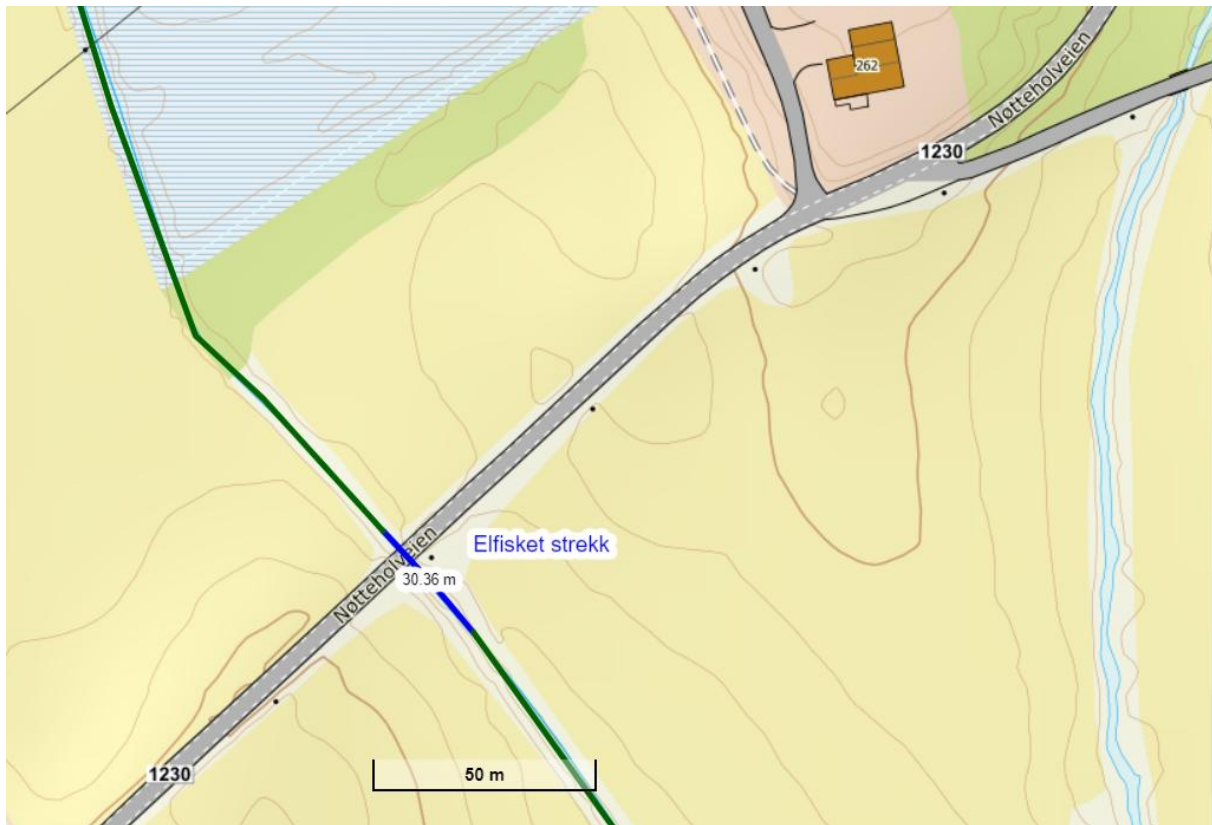
Den overfiskede strekningen (merket blått over) hadde en lengde på rundt 25 meter. Vi fanget ingen fisk. pH ble målt til 6,3.

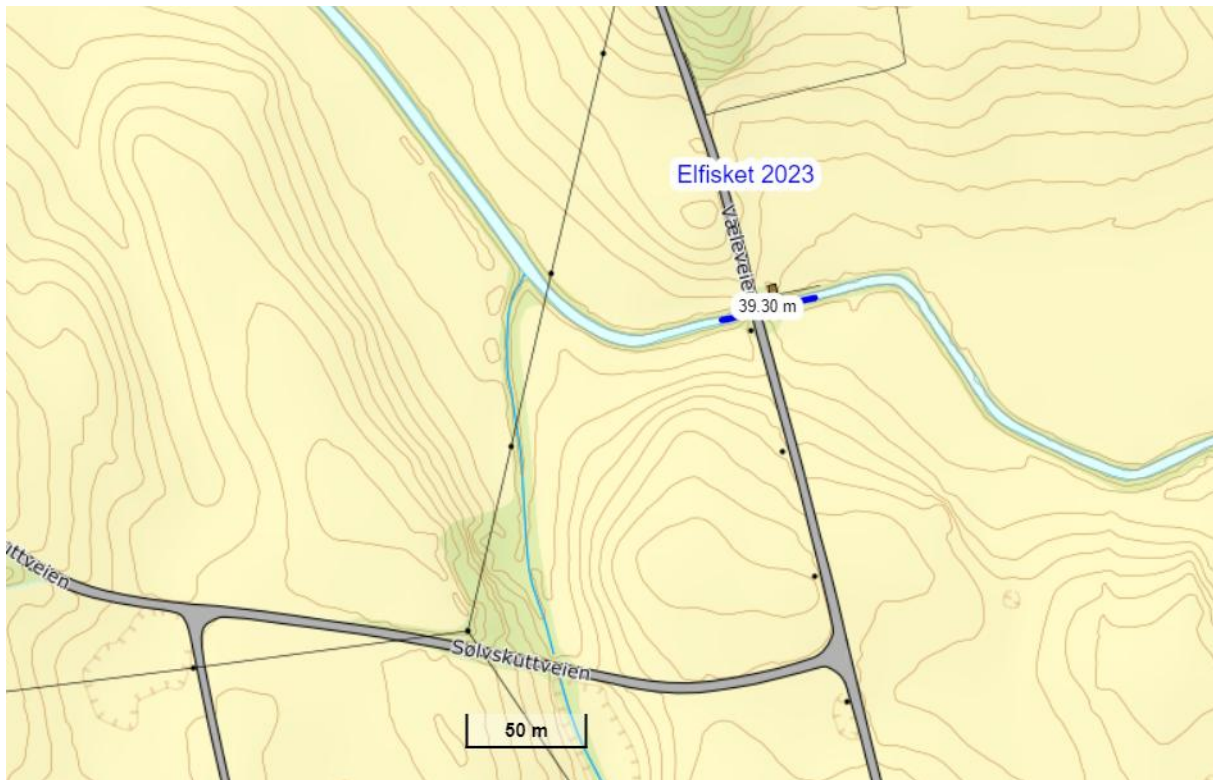
Vannet var relativt klart. Bunnen besto for en stor del av mudder, med unntak av noe knust stein i området ved brua. Det var stedvis svært mye vegetasjon i bekkeløpet, øverst dunkjevle, lengre ned lange vannplanter som hang i strømmen. Det mangler høyerestående vegetasjon i kantsonen.

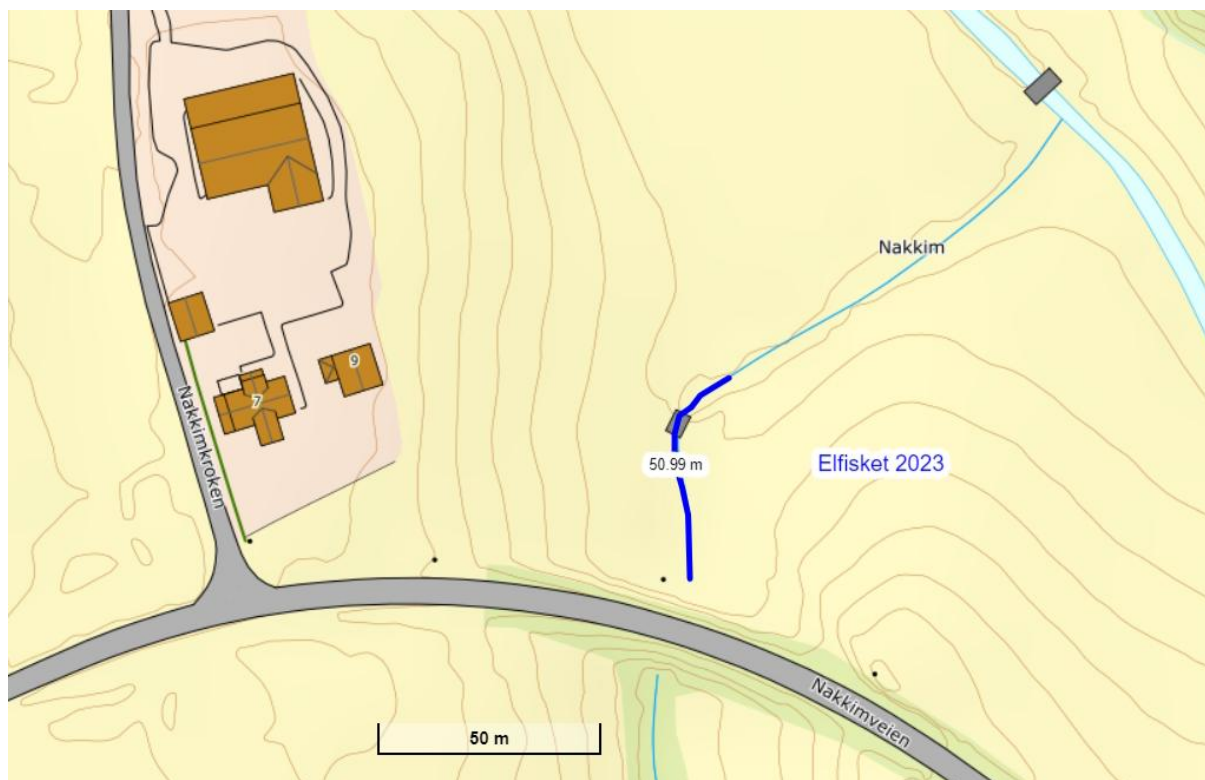
Vannet var blakket med et siktedyp på ca. 0,5 meter. Bunnen besto for en stor del av mudder og leire, med unntak av noe knust stein i området ved kulverten og brua over bekken ca. 30 meter nedstrøms. Dybden varierte mellom 0,2 og 1 meter. Det var svært lite vegetasjon i bekkeløpet, men OK med høyerestående vegetasjon i kantsonen.

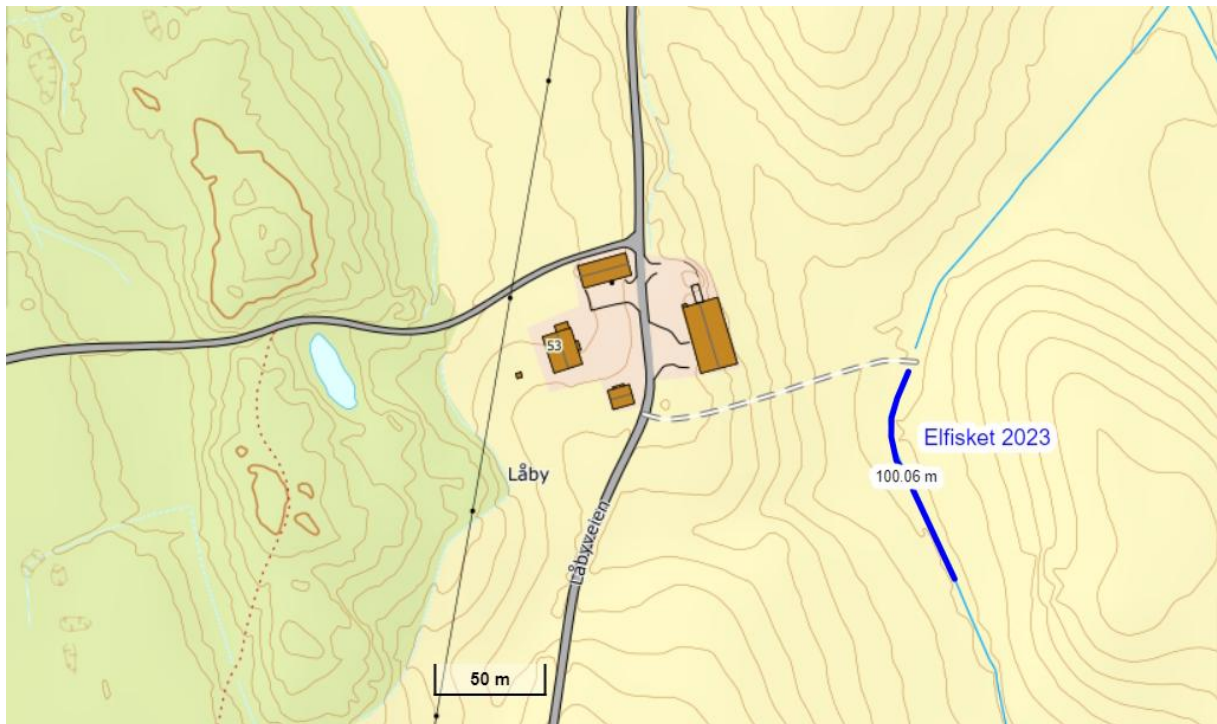
Vannet var klart. Bunnen var relativt fast, og besto for en stor del av grus/sand/leire, med unntak av noe stein i området ved traktorkryssingen. Svært ensartet løp, lite kulper, dyp stort sett 0,1-0,3 meter. Det var svært lite vegetasjon i bekkeløpet. Ingen høyerestående vegetasjon i kantsonen.

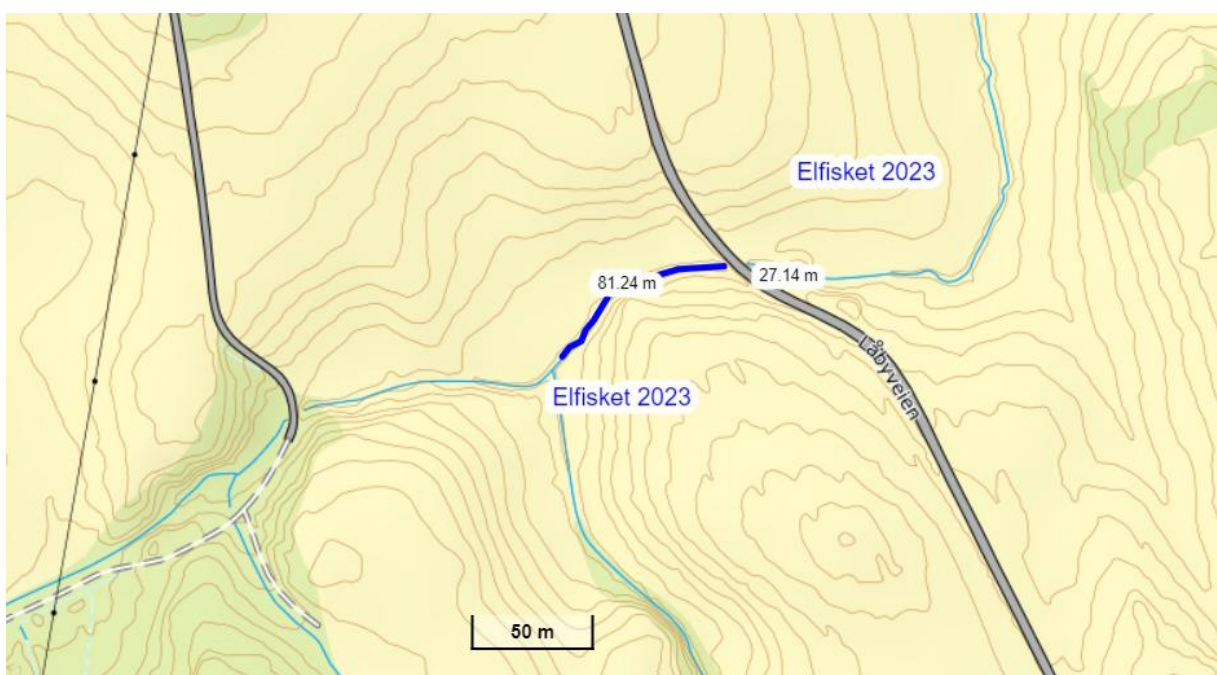
Vannet var klart. Bunnen var relativt fast, og besto for en stor del av grus/mudder. Ganske variert bekkeløp, med kulper, stille områder og områder med lett strøm. Dyp 0,2-0,6 meter. OK med høyerestående vegetasjon i kantsonen på de avfiskede strekkene, men ingen høyerestående kantvegetasjon nedstrøms.

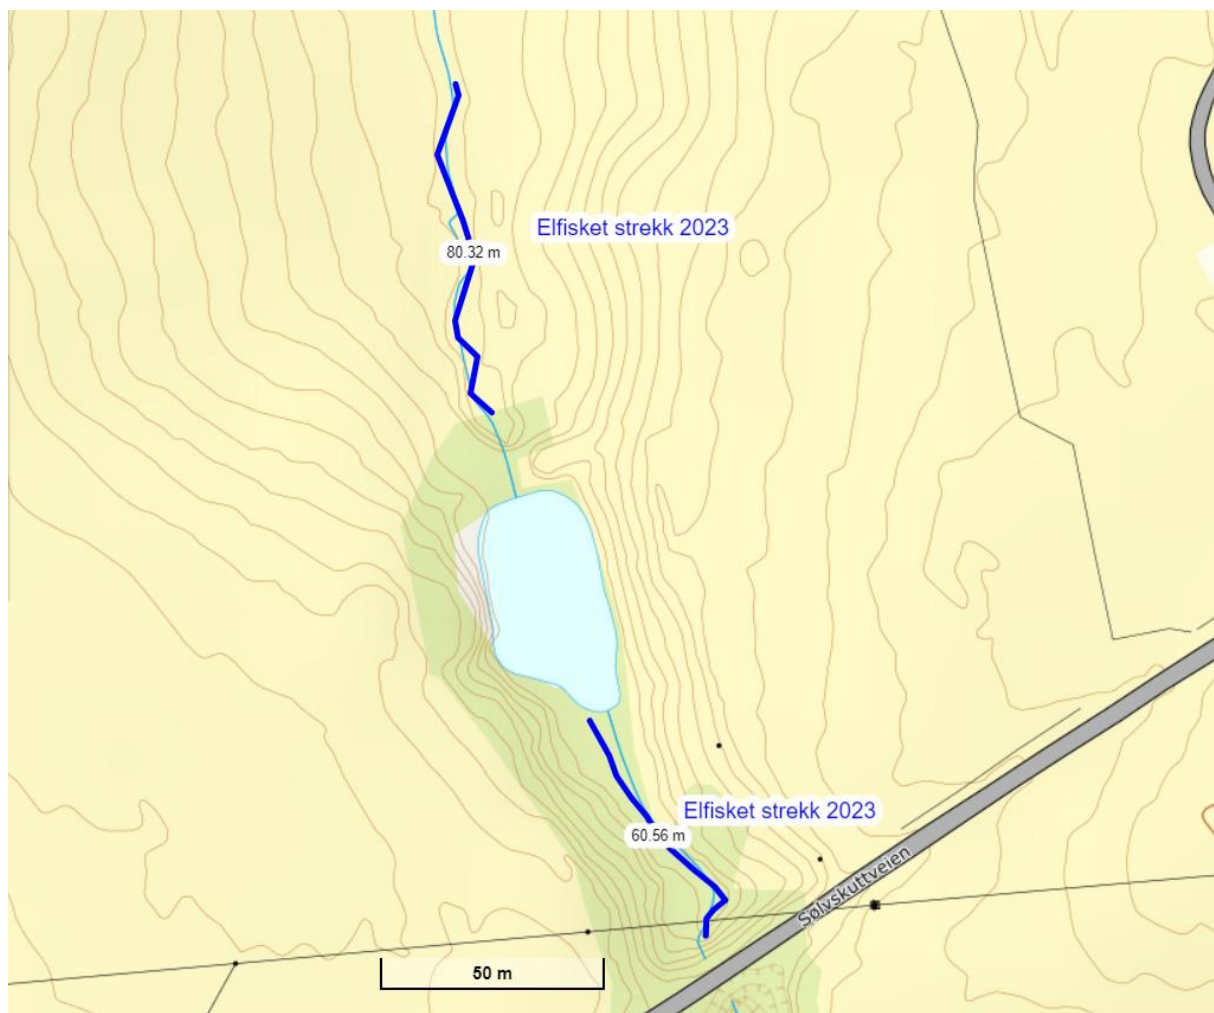
Sølvskuttbekken nedstrøms Sølvskuttveien

Stasjonen ble undersøkt av Ole-Håkon Heier og Maria Bislingen 10-5-23. Både utløpet fra dammen og kulverten under Sølvskuttveien ble vurdert å være absolutte vandringshinder. Vannet rant for en stor del UNDER kulverten under Sølvskuttveien og ikke gjennom.

Vannet var klart. Bunnen var relativt fast, og besto for en stor del av grus (tynt lag)/mudder. Grunt, lett strømmende vann, med unntak av de øvre 30 meterne som var ganske stillestående og endte i en stor kulp nedstrøms damutløpet. Dyp 0,1-0,8 meter. Store utglidninger og ødelagte utløp av

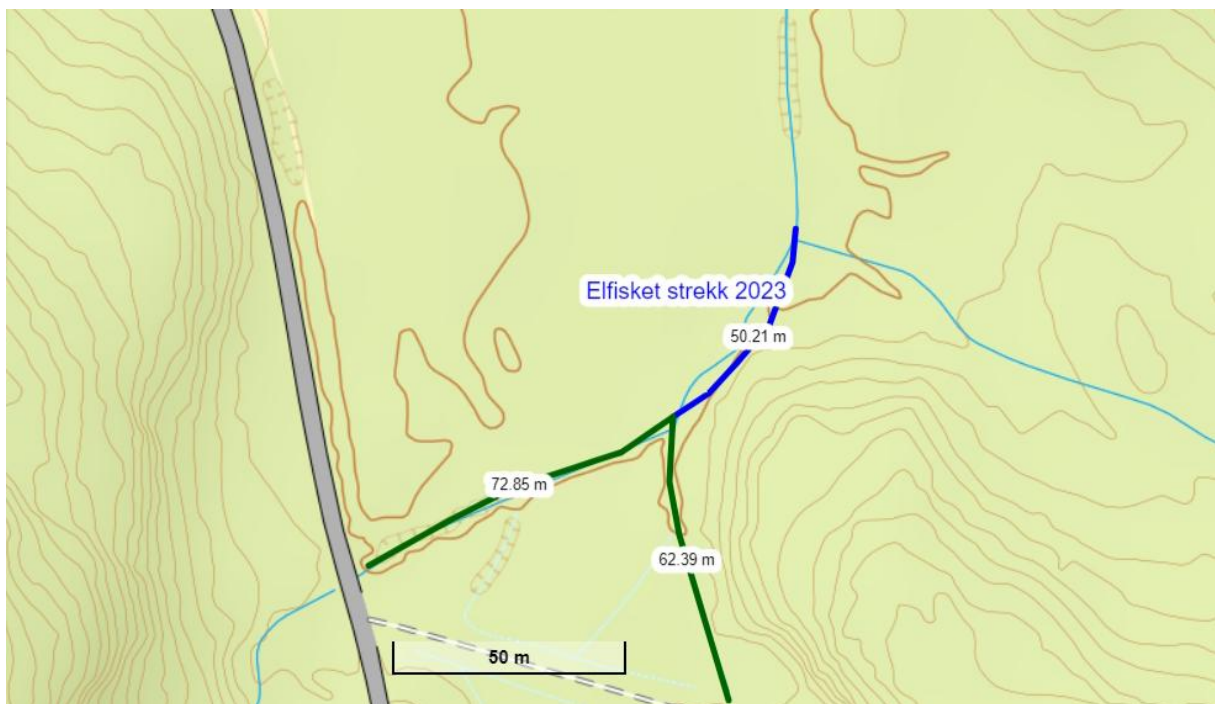
Vannet var klart. Bunnen besto av mye mudder/silt i de nedre delene, mens det var noen mindre stryk med stein/grus opp mot innløpet av bekken fra Nordre Askevann. Dyp 0,2-0,4 meter. Bekken går gjennom plantet granskog på et stort grøftet myrområde.

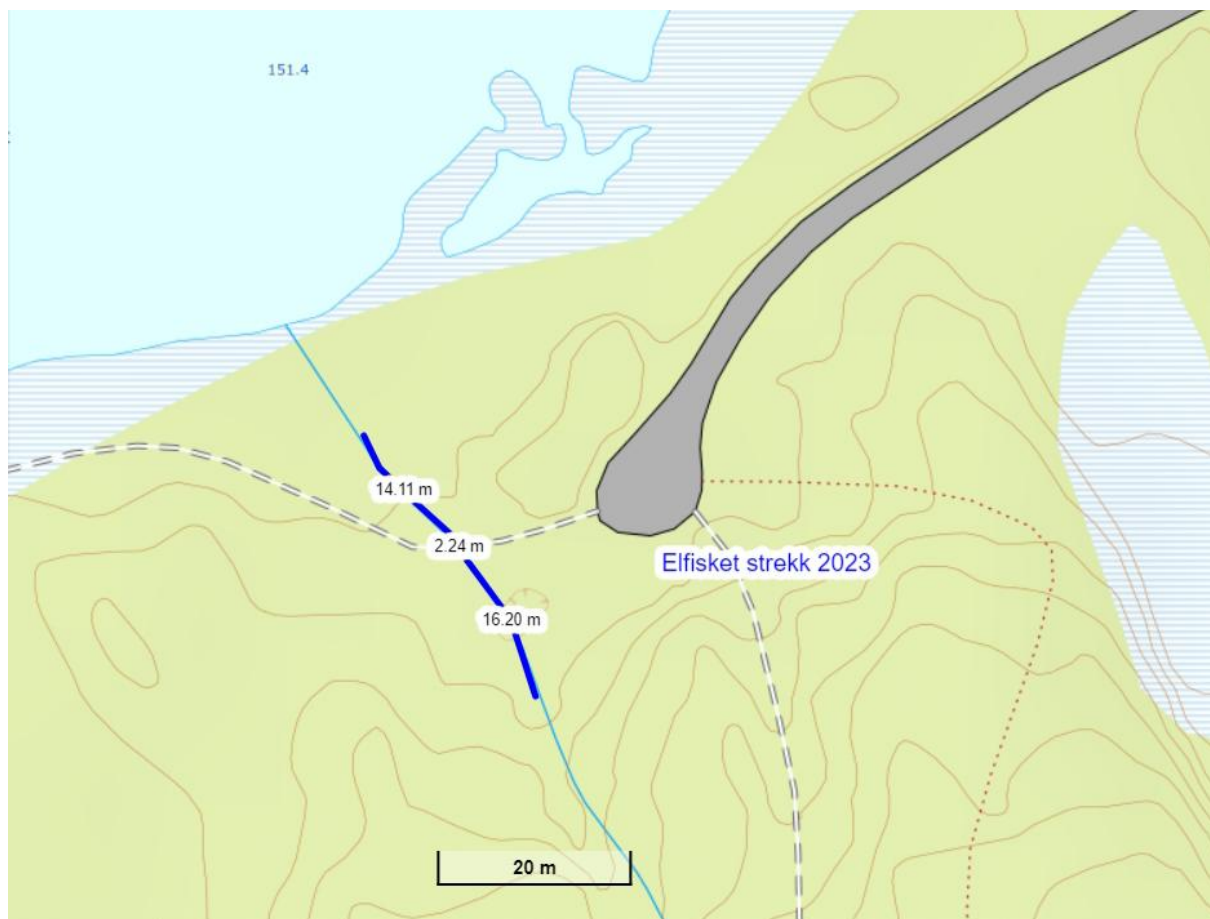
Vannet var klart. Bunnen besto for en stor del av sand, grus og noe mindre stein i strykområdene øverst på strekningen. Dyp 0,1-0,5 meter. Bekken går i sin helhet i skog.

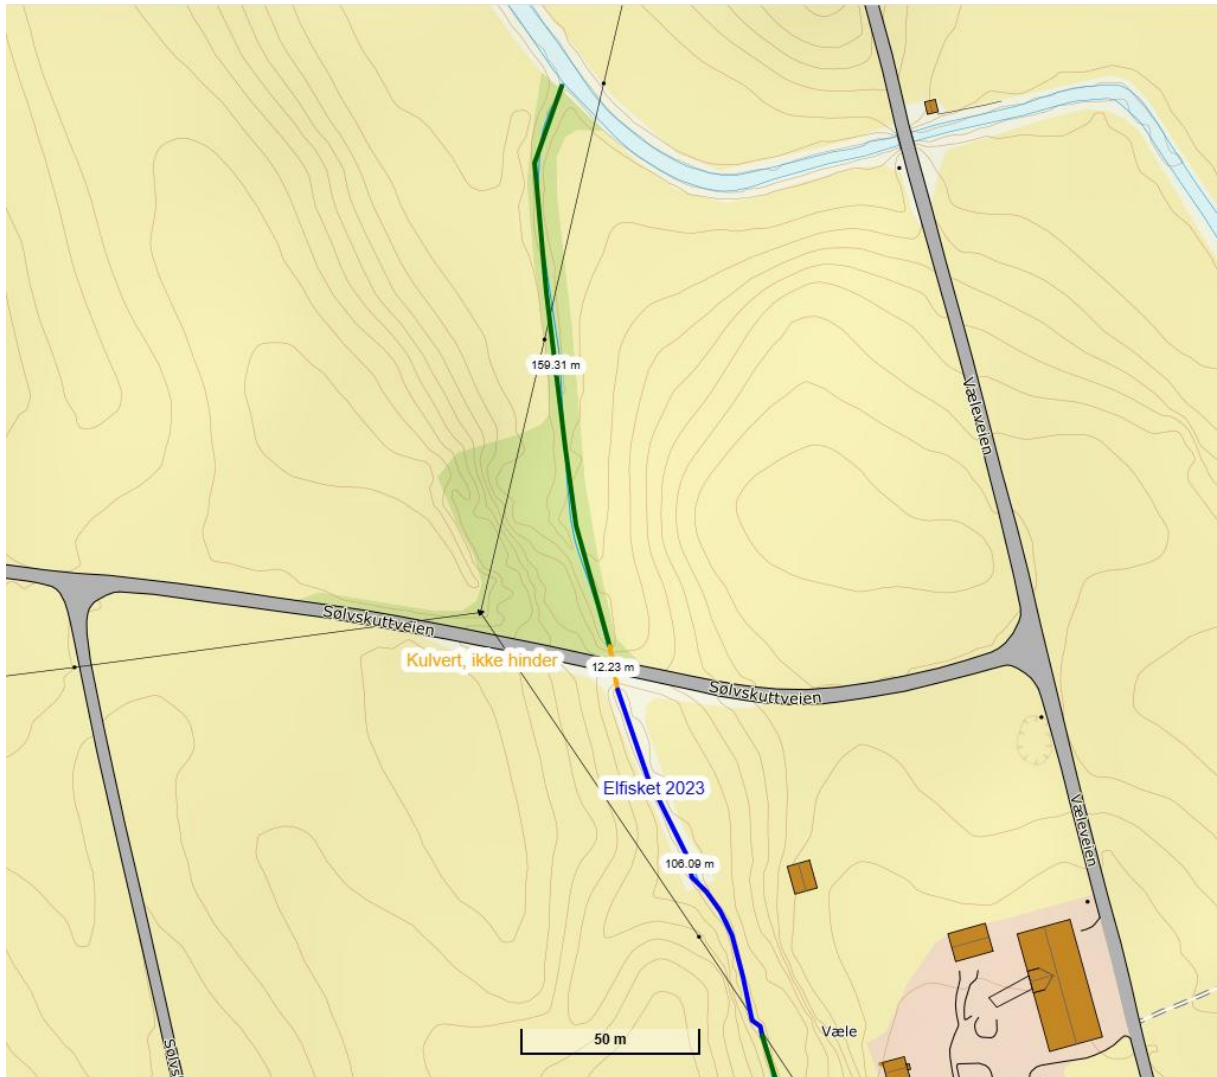
Vannet var klart, og det var liten vannføring. Nedstrøms kulverten besto bunnen for en stor del av sand, grus og stein i strømmende vann, med mindre og grunne kulper. Her var det en god del busker og trær. Kulverten var intet hinder. Oppstrøms kulverten var det sakteflytende vann og mudderbunn, men den ble fastere fra 100 meter oppstrøms kulverten. Ingen busker eller trær i kantvegetasjonen her.
