Vannområde Glomma Sør – elfiskeundersøkelser 2023-2025

NJFF
Østfold

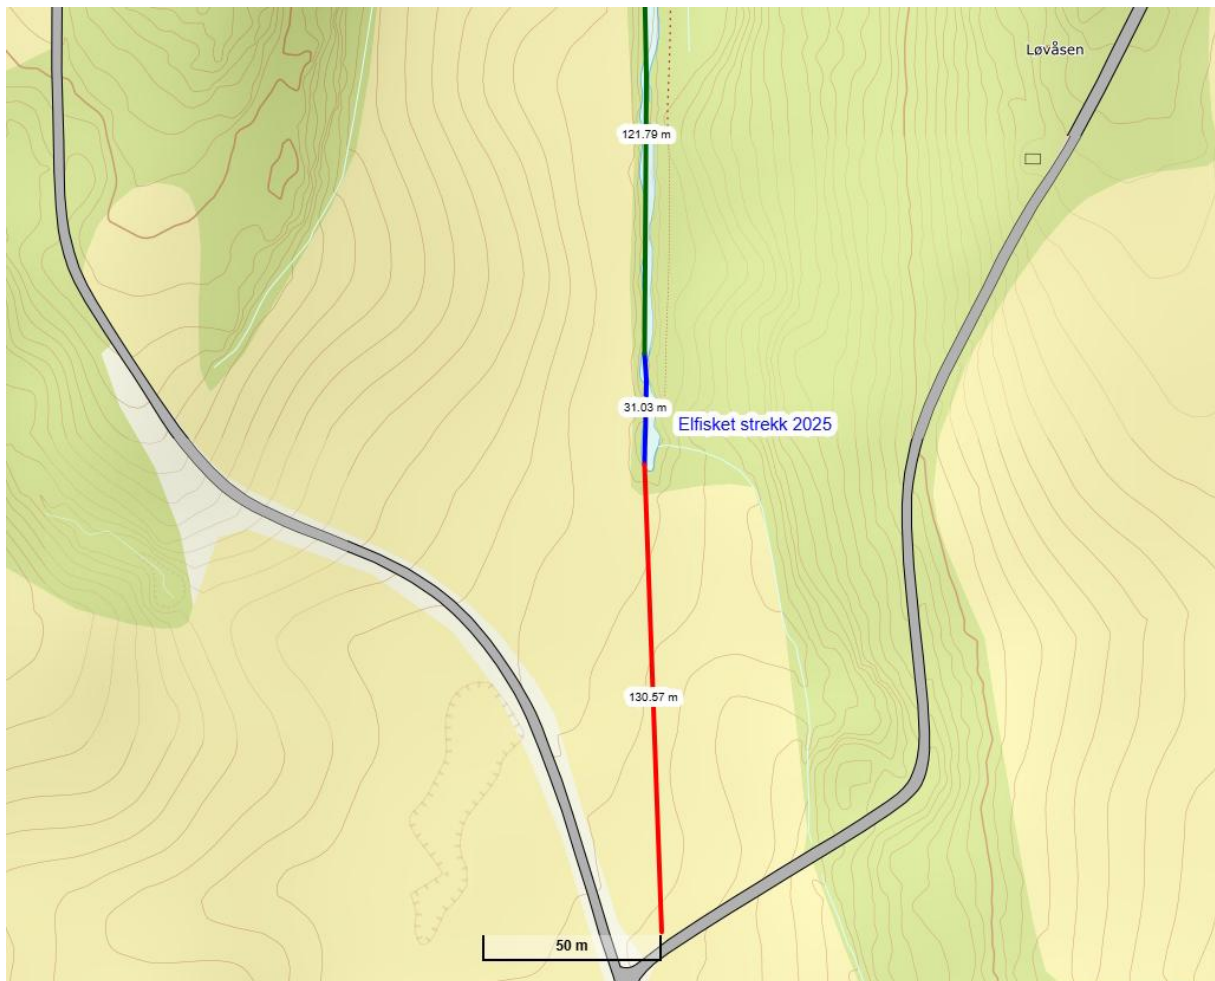
Vannet var blakket med et siktedyp på ca. 0,5 meter. Det var lav vannføring. Her ender bekken i en kulvert som er enden på en 575 meter lang lukking under landbruksområder. Den siste delen av kulverten var i fritt forfall, og vannet gravde rundt utløpet. Her var det også en kulp ned mot 1,2 meters dyp, med svært løs mudderbunn. Kulpen ble derfor fisket fra kantene.
